INDICAÇÃO Nº 13694/2023

Inclusão da rua Ricardo César Fávaro do jardim Santa Gertrudes nos projetos para implantação de acessibilidade no município de Jundiaí.

Anexo II

Diagnóstico do território

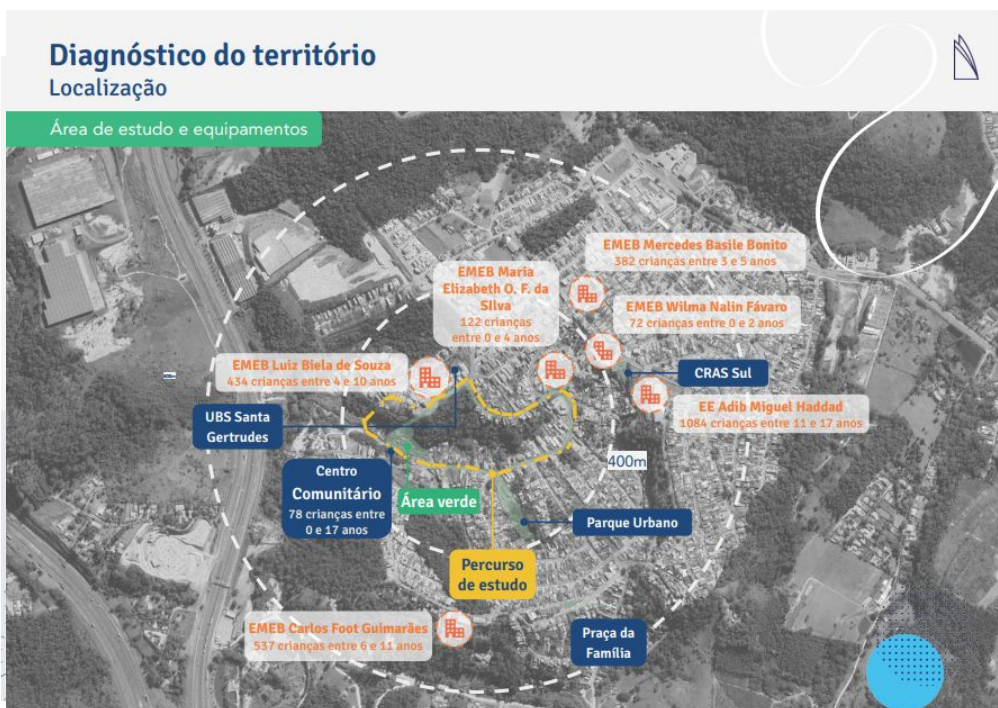
Considerando que na apresentação foi destacada a situação estrutural dos trechos e há diversos problemas de acessibilidade para pedestres, calçadas desniveladas e com obstáculos, falta de lixeiras, ausência de piso tátil, de rampas de acesso entre outros, conforme imagens anexas,

INDICO ao Chefe do Executivo sejam adotadas as providências cabíveis, junto ao setor competente, para inclusão da rua Ricardo César Fávaro do jardim Santa Gertrudes nos projetos para implantação de acessibilidade no município de Jundiaí.
