INDICAÇÃO Nº 16494/2024

Manutenção da tampa de bueiro, R. Capitão Taurino José Araújo na calçada da entrada do Mutirão, 400 (Vila Ana).

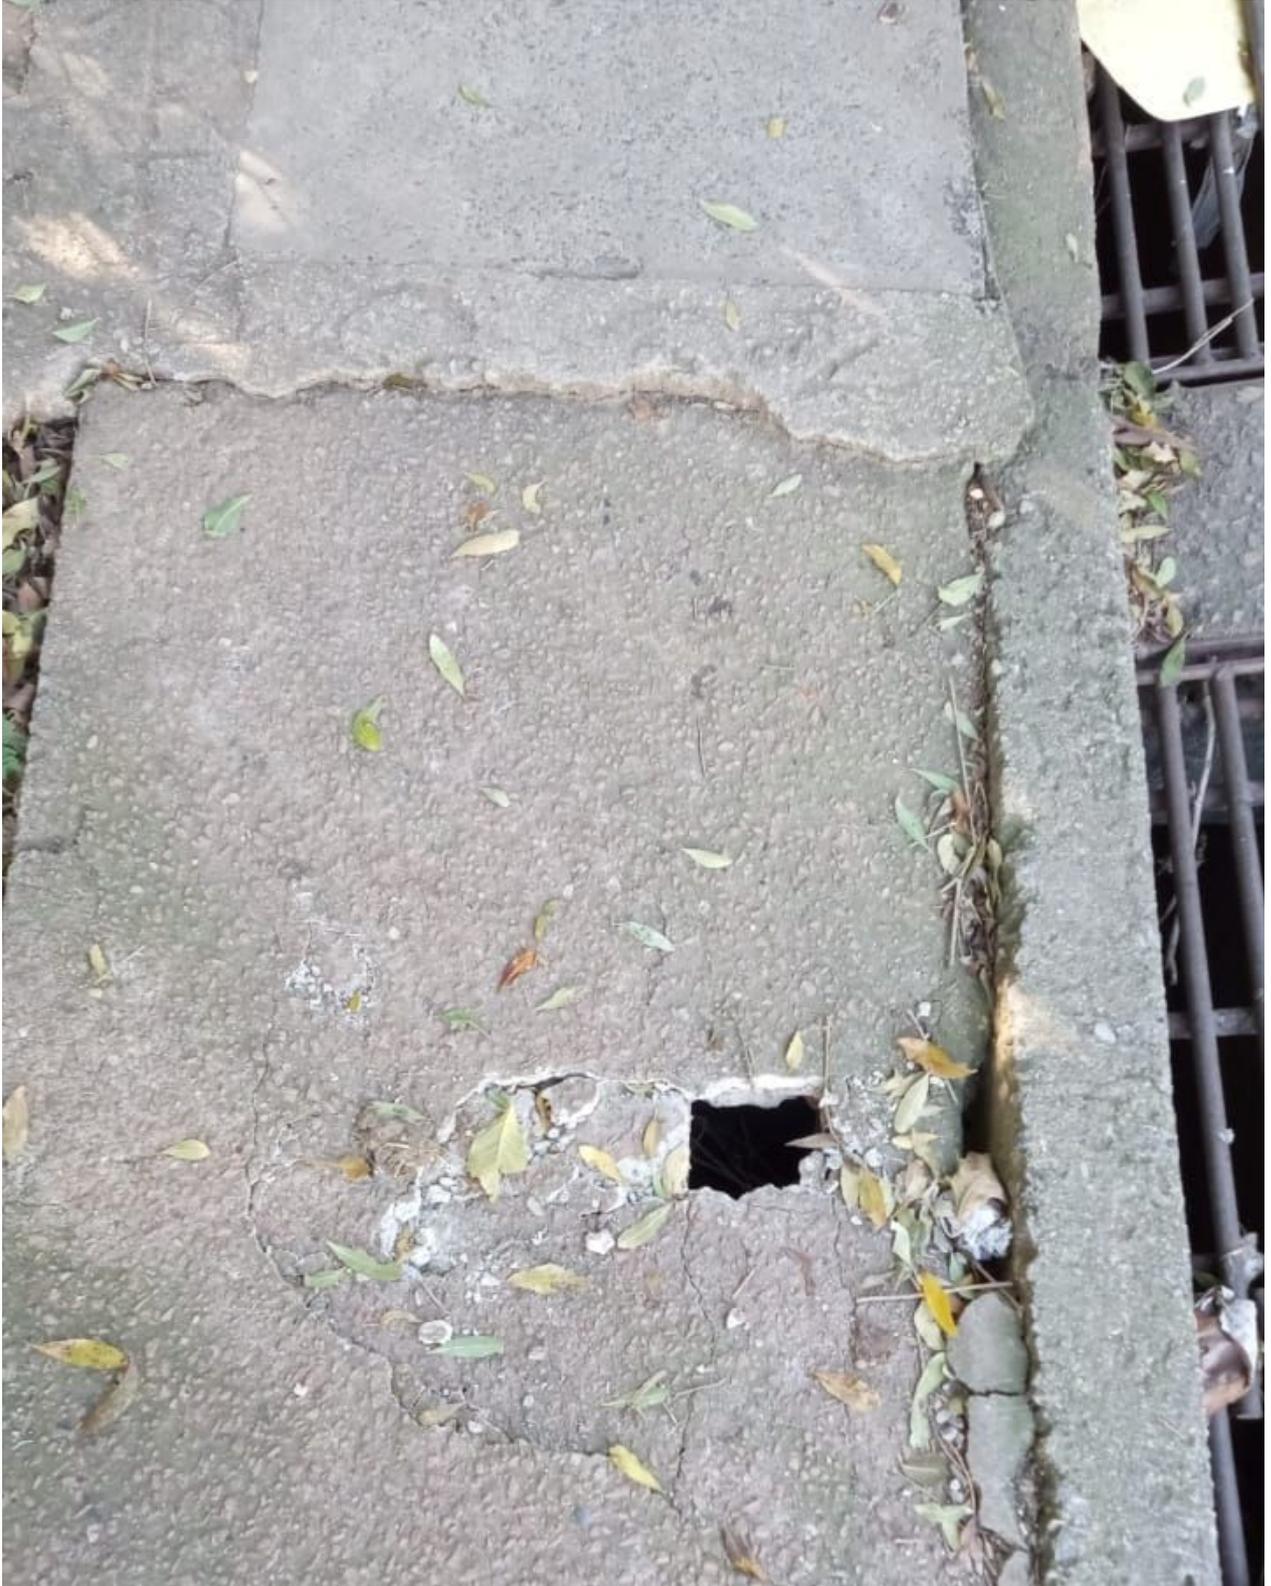
Considerando o buraco na tampa do bueiro,

INDICO ao Chefe do Executivo sejam adotadas as providências cabíveis, junto ao setor competente, para manutenção da tampa de bueiro, R. Capitão Taurino José Araújo na calçada da entrada do Mutirão, 400 (Vila Ana).
