Reparo em tampa de boca de lobo na Rua Oswaldo Cruz, na altura do n.º 250 (Ponte São João) CEP:13218-010.

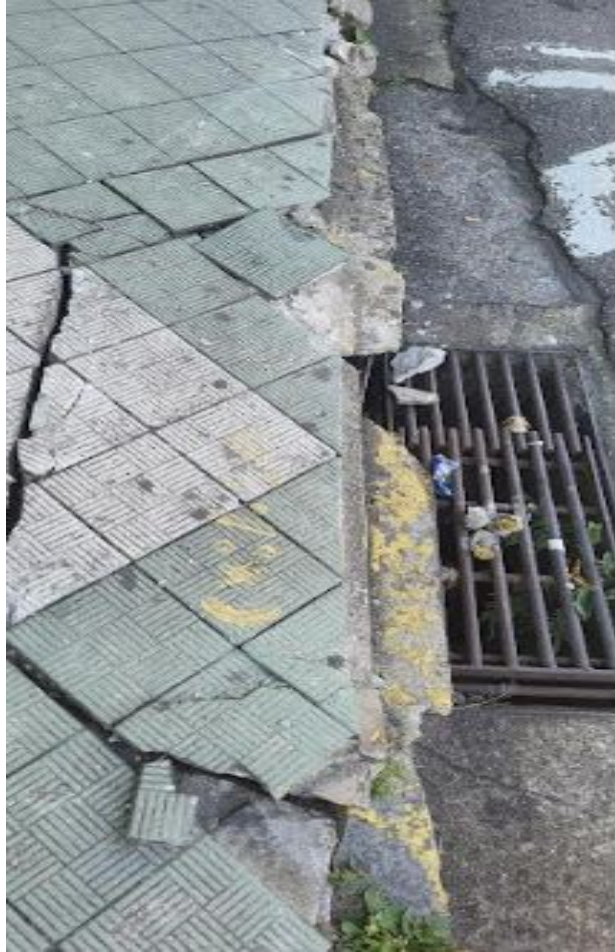
ANEXO I

Considerando que a estrutura próxima à boca de lobo em questão está quebrada;

INDICO ao Chefe do Executivo sejam adotadas as providências cabíveis, junto ao setor competente, para reparo em tampa de boca de lobo na Rua Oswaldo Cruz, na altura do n.º 250 (Ponte São João) CEP:13218-010.
