**INDICAÇÃO Nº 17658/2024**

Reparo em tampa de bueiro na R. Londrina, 238 (Vila Maringá) CEP: 13210-057.

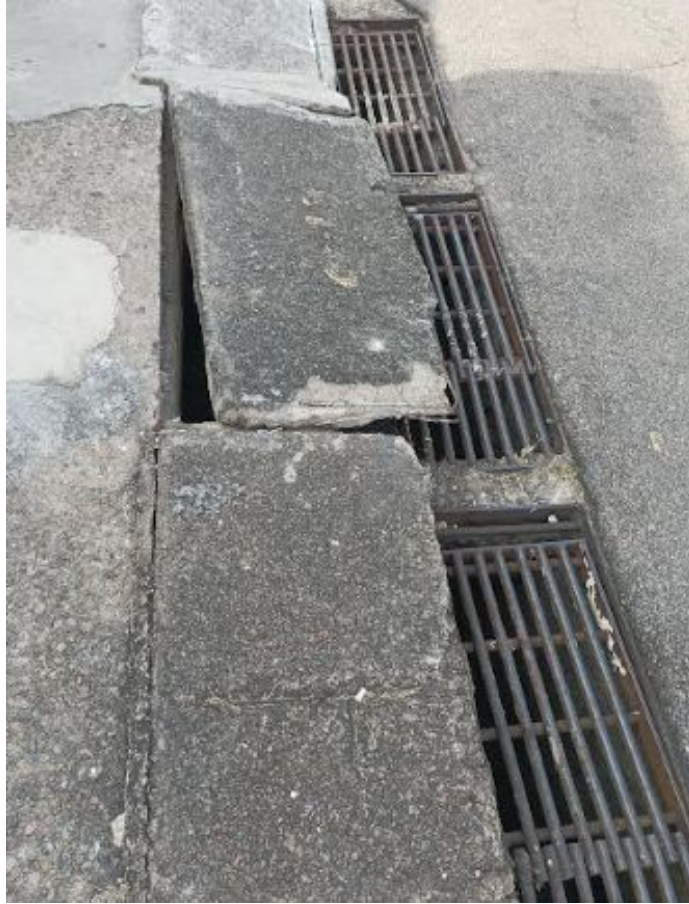
ANEXO

Considerando que as tampas estão fragmentadas e necessitam de reposição e reparo;

**INDICO** ao Chefe do Executivo sejam adotadas as providências cabíveis, junto ao setor competente, para reparo em tampa de bueiro na R. Londrina, 238 (Vila Maringá) CEP: 13210-057.
