INDICAÇÃO Nº 10686/2023

Manutenção de sinalização de solo na Rua Benedito Feliciano de Moraes, altura do número 90 - Vila Lacerda (CEP. 13214-070).

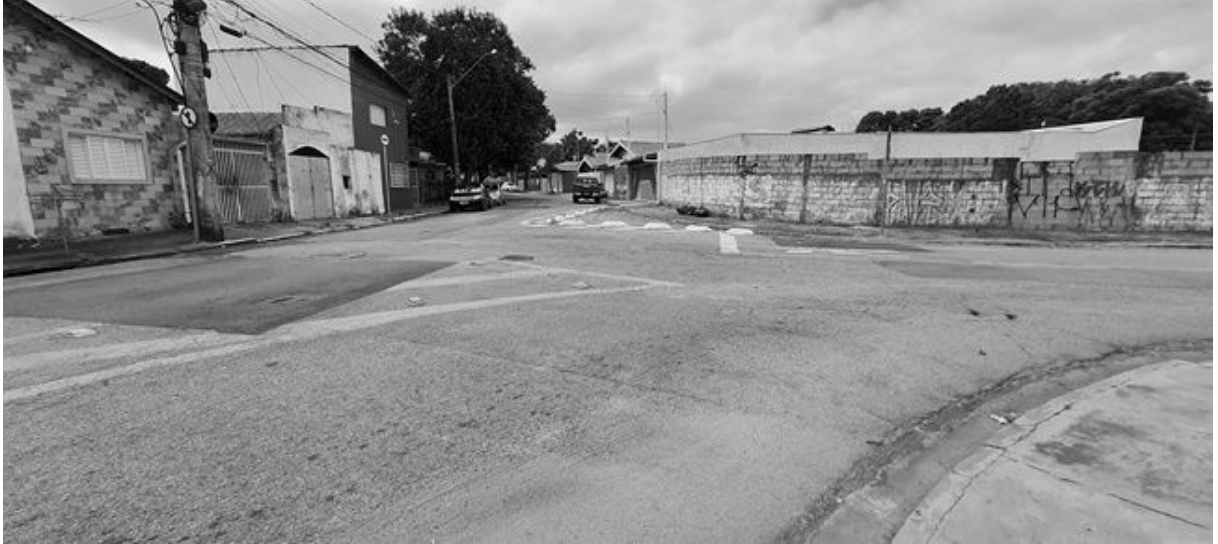
ANEXO I

Considerando que a sinalização encontra-se desgastada pela ação do tempo;

Considerando que no estado em que está, a sinalização não cumpre a função de orientação do tráfego, comprometendo a segurança dos veículos e pedestres;

INDICO ao Chefe do Executivo sejam adotadas as providências cabíveis, junto ao setor competente, para manutenção de sinalização de solo na Rua Benedito Feliciano de Moraes, altura do número 90 - Vila Lacerda (CEP. 13214-070).
