INDICAÇÃO Nº 3771/2025

Remoção de árvore (localizada junto ao muro lateral, próxima da quadra esportiva) dentro das dependências da EMEB Profª Odila Richter, localizada à Rua Um, n.º 61 (Bom Jardim) – CEP 13213-415.

OFICIO: 15/2025

Assunto: SOLICITAÇÃO DE REMOÇÃO DE ÁRVORE

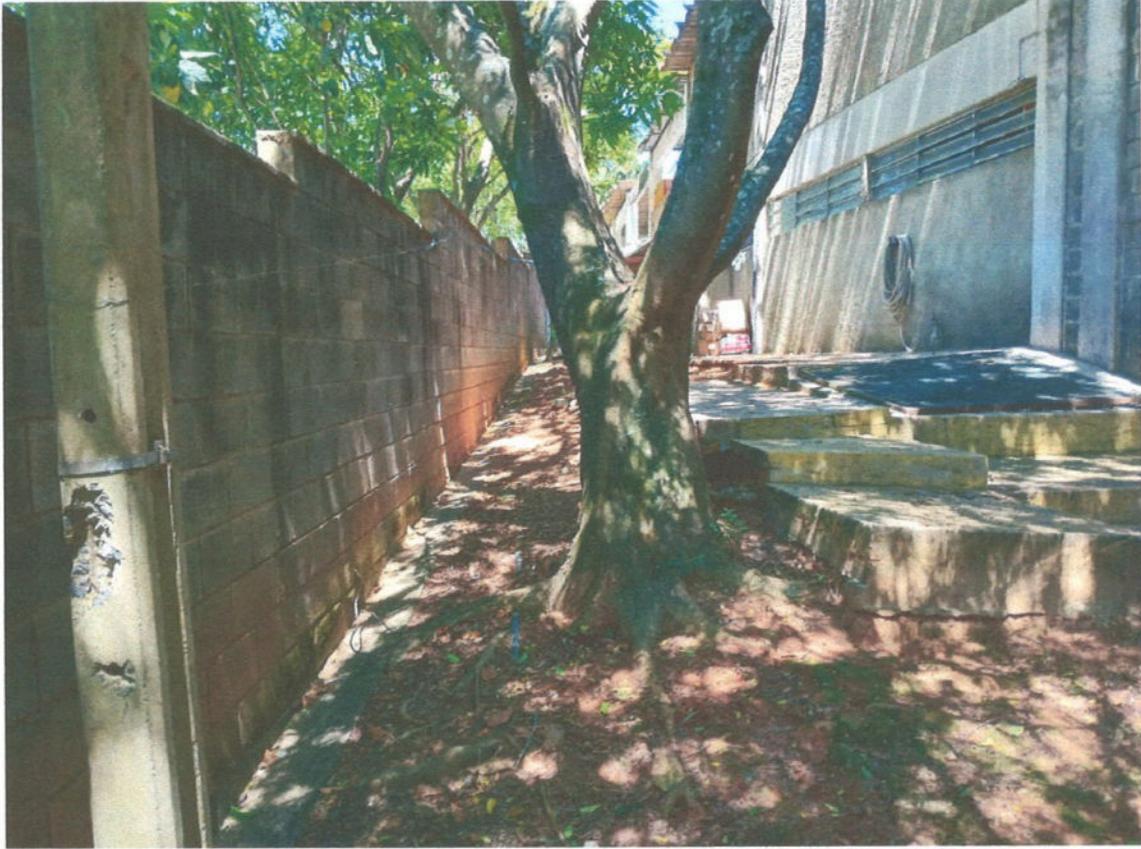
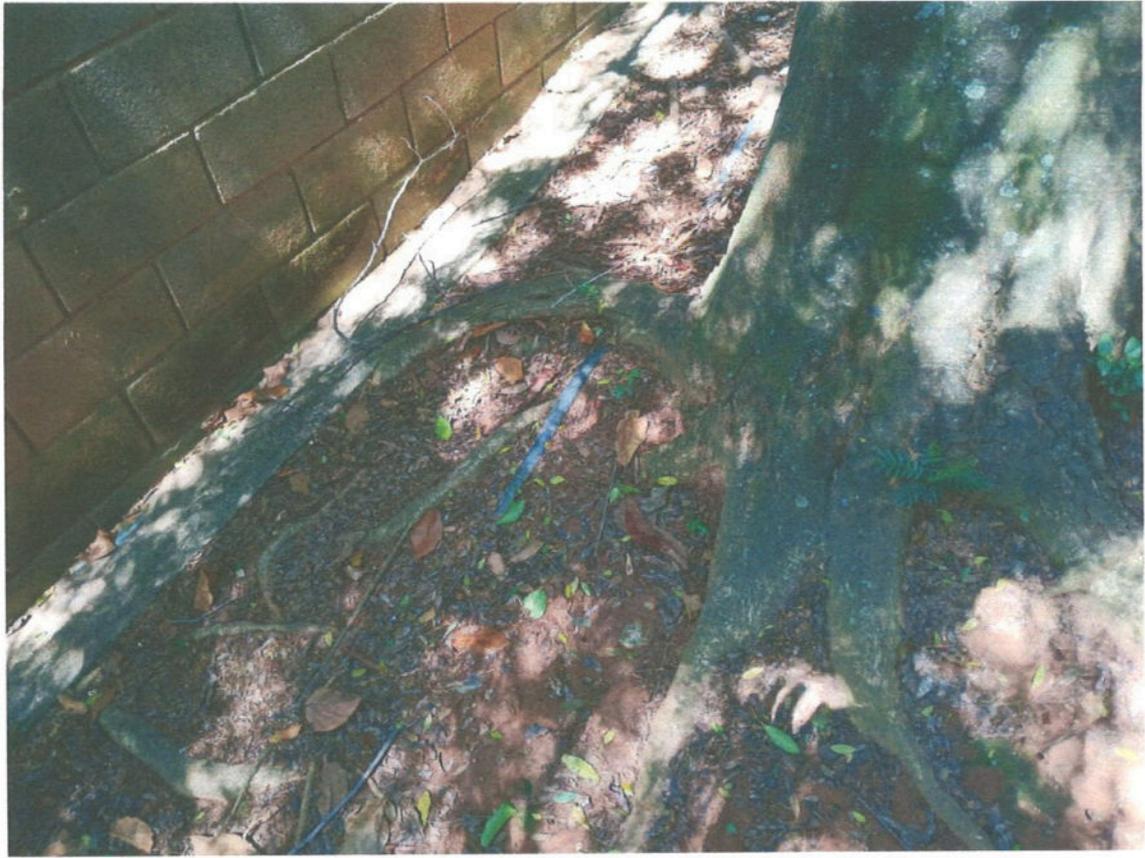
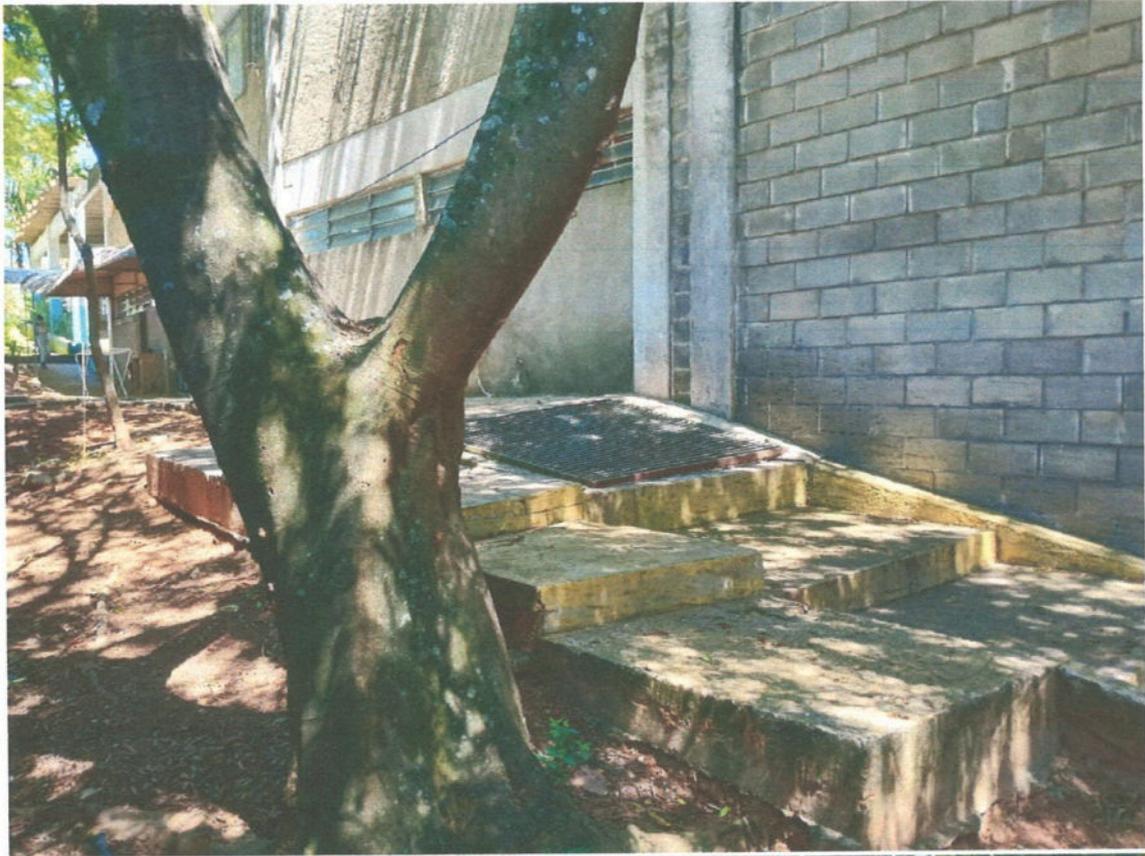
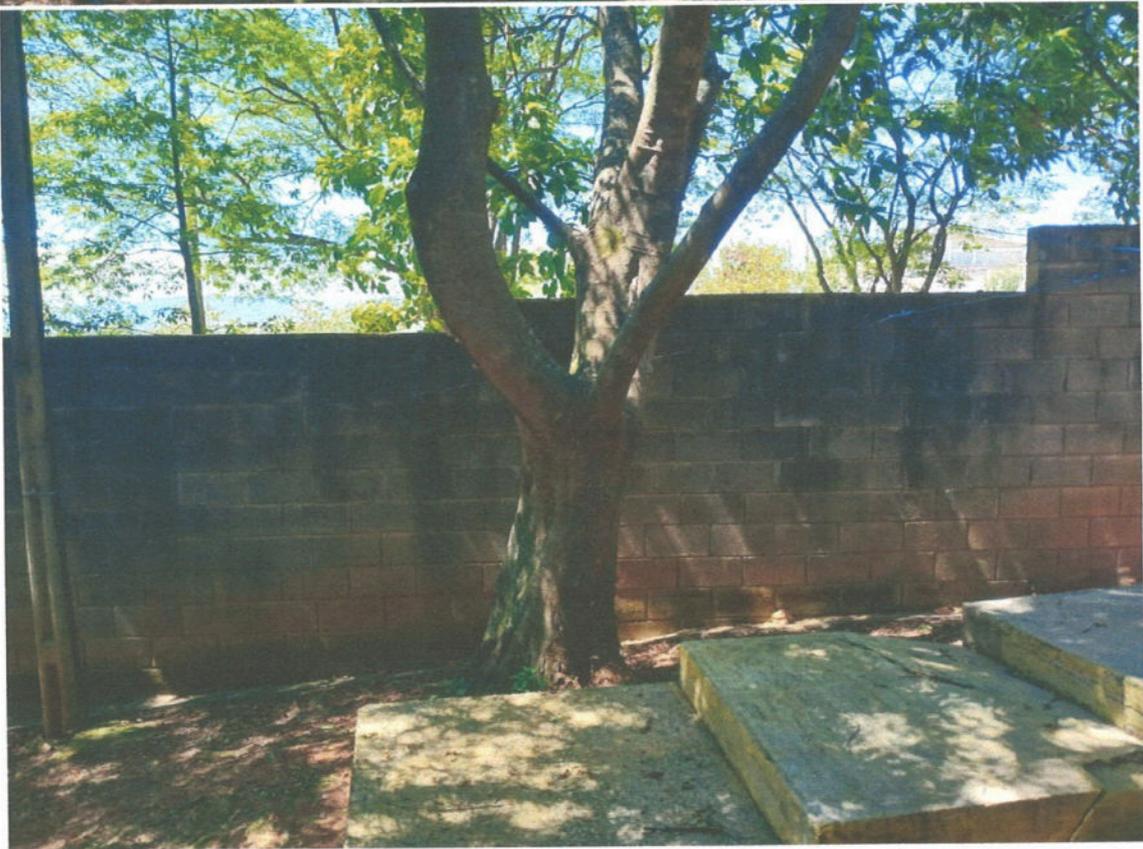
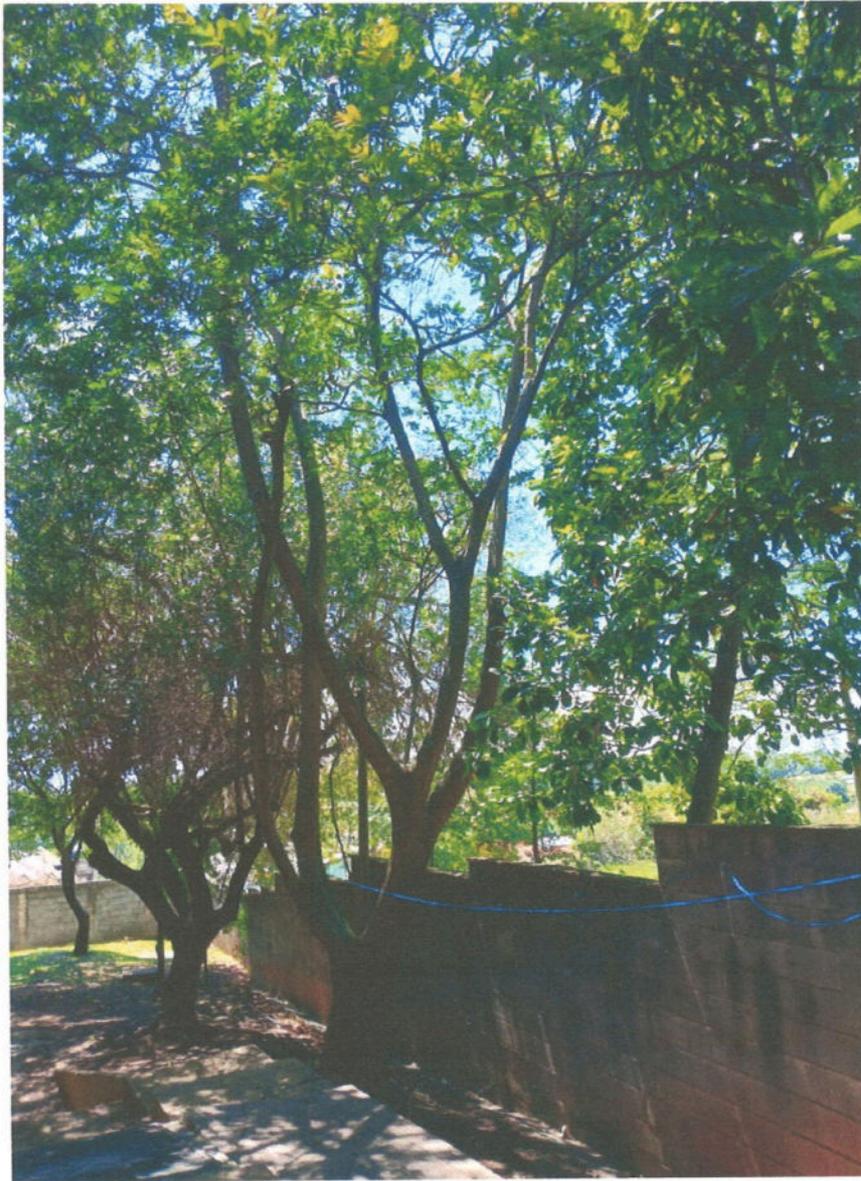
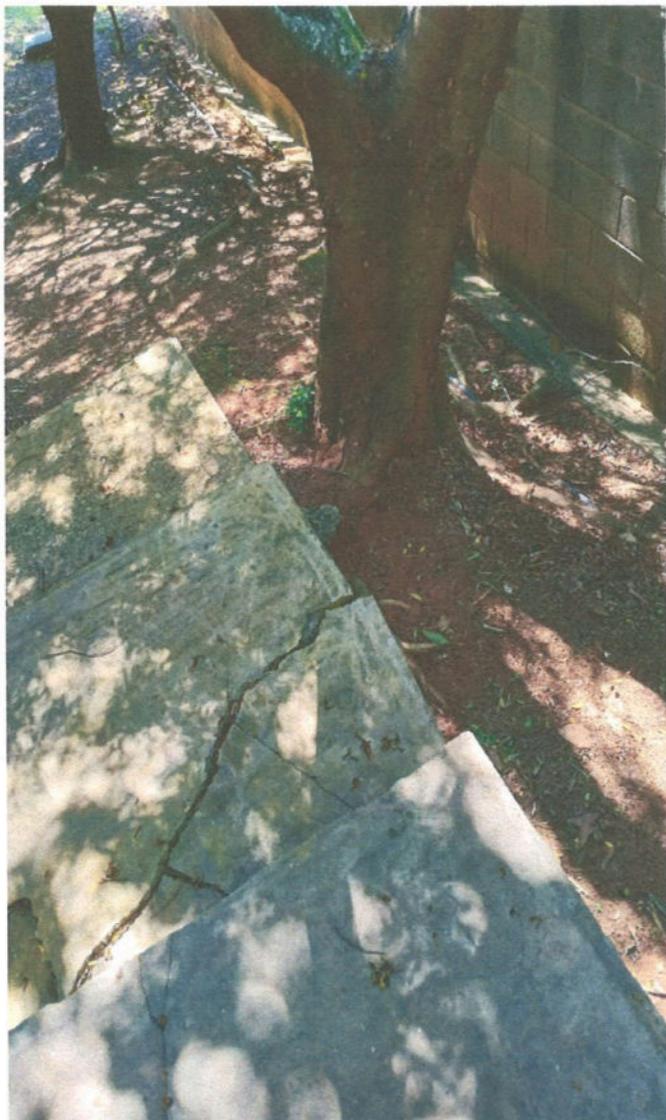
SEGUE FOTOS DA ÁRVORE E DO LOCAL.

A árvore encontra-se implantada em área inadequada, com o tronco próximo ao muro e o sistema radicular expandindo-se sob o mesmo além da possibilidade de atingir o solo da quadra. O ingazeiro apresenta crescimento rápido, copa densa e raízes profundas — características que, nesse caso, já têm causado impacto direto sobre a estrutura física, com tendência a causar maiores danos no futuro. Observa-se que as raízes já exercem pressão sobre a base do muro, podendo provocar trincas e deslocamentos.

Danos estruturais ao muro e o solo da quadra esportiva, devido à expansão contínua das raízes;

Infiltração e ruptura de tubulações, já que as raízes do ingazeiro tendem a se expandir em direção a fontes de umidade, podendo atingir encanamentos subterrâneos;

A espécie *Inga vera* possui raízes agressivas e de grande alcance, que continuam se expandindo mesmo após o crescimento completo da copa, em busca de água e nutrientes. Essa característica, somada à proximidade do muro e da quadra, torna inviável a manutenção da árvore no local.

Solicitar a remoção completa da árvore por equipe técnica qualificada, observando as normas ambientais vigentes;

Após a retirada, realizar nivelamento e recuperação do solo para evitar recalques ou rachaduras no muro;

Caso seja desejável o replantio, optar por espécies de pequeno porte e raízes não agressivas, adequadas a ambientes escolares.
