Ofício SUP nº 15/2018 - A

Ref.: Indicação 5.409

Assunto: Reparo em tampa de galeria na Rua União, em frente ao nº. 255 (Parque União)..

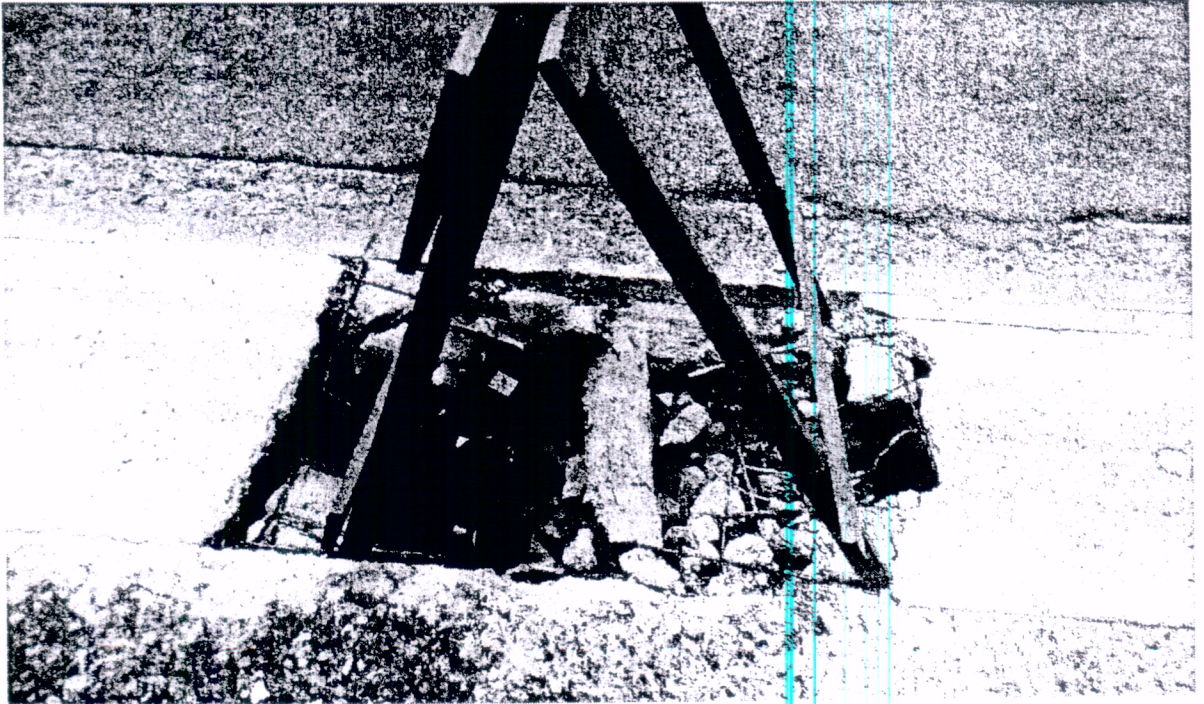
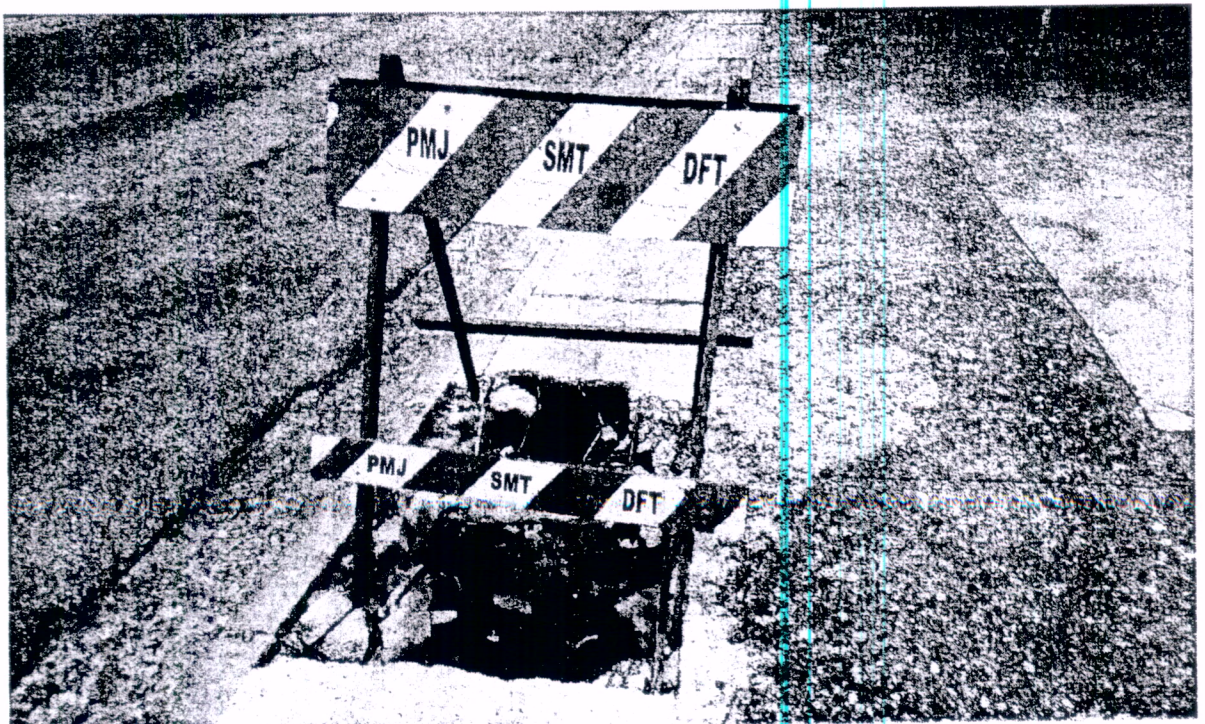
ANEXO DA INDICAÇÃO N° 5.409

“ Em atenção ao solicitado pelo vereador, trata-se de problema na canaleta de escoamento de águas pluviais, existente na lateral da Rua União, conforme se verifica na foto em anexo. ”

Considerando que uma tampa de galeria na Rua União, em frente ao nº 255, no Parque União, está quebrada e pode causar acidentes,

INDICO ao Chefe do Executivo sejam adotadas as providências cabíveis, junto ao setor competente, para **reparo em tampa de galeria** no local supracitado.
