Relatório de Análise

RA.E-0018-2020

**Qualidade do Fornecimento de Energia Elétrica
Bairro Horto Florestal - Município de Jundiaí
Câmara Municipal de Jundiaí**

CPFL Piratininga

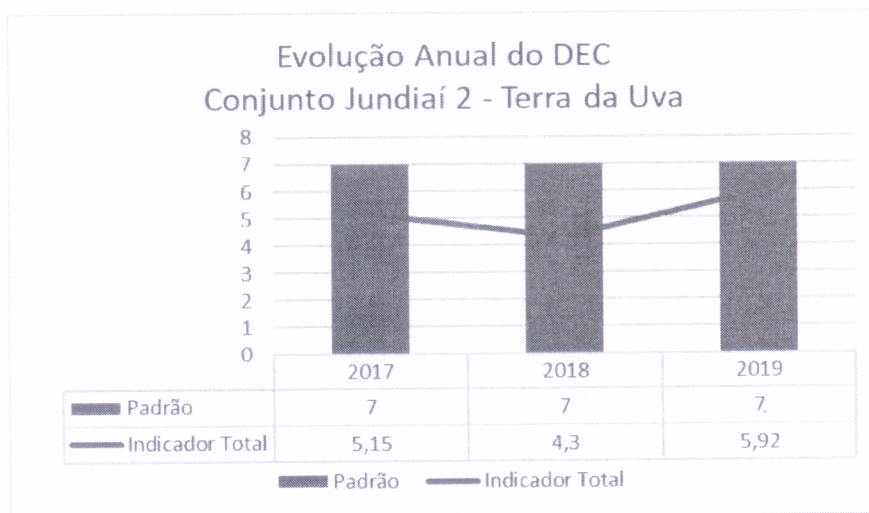
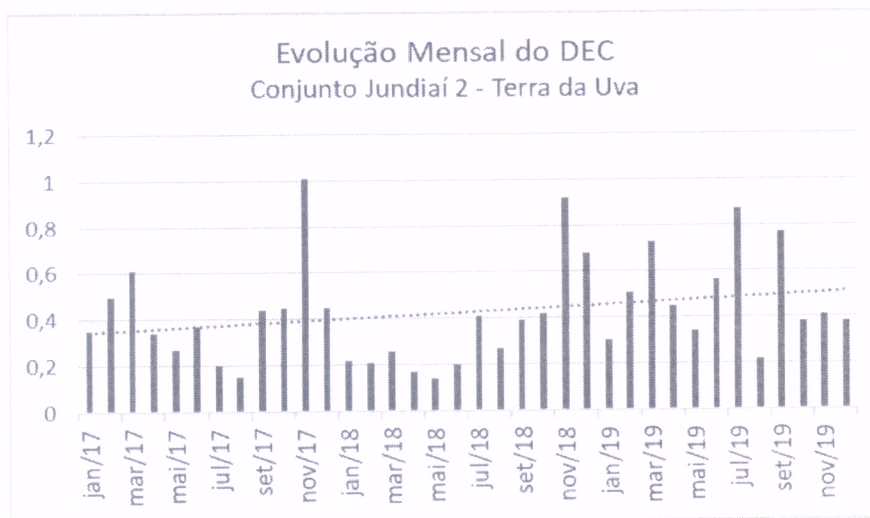
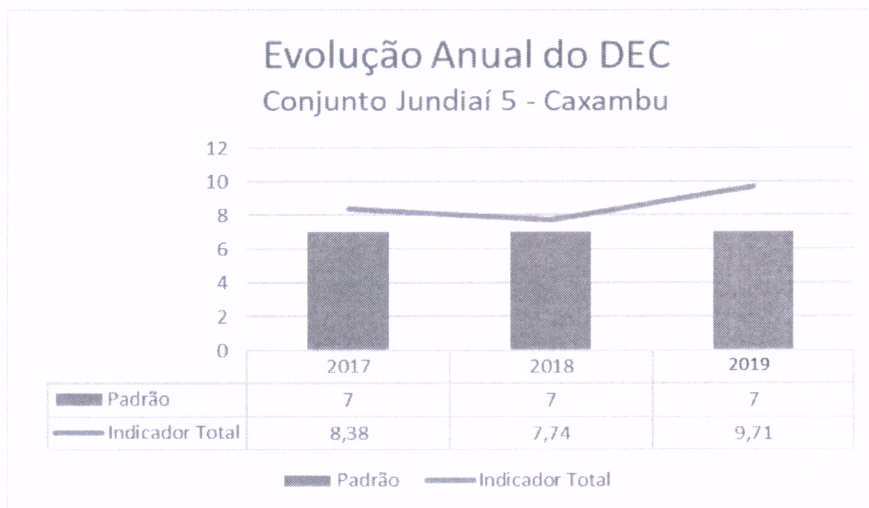
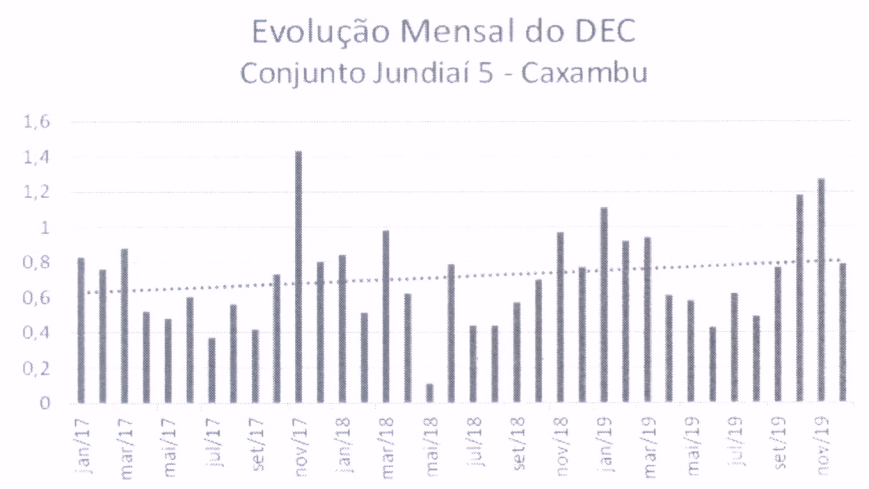
Indicador DEC anualizado e mensal dos conjuntos Jundiáí 2 - Terra da Uva e Jundiáí 5 - Caxambu

As unidades consumidoras do Bairro Horto Florestal são atendidas pelo conjunto Jundiáí 2 - Terra da Uva, cujo DEC anual, encontra-se abaixo do limite regulado, no período de análise 2017 a 2019.

No tocante às unidades consumidoras da Avenida Companhia Paulista de Estradas de Ferro, atendidas pelo conjunto Jundiáí 5 - Caxambu, o DEC anual, no período de 2017 a 2019, encontra-se acima do limite regulado.

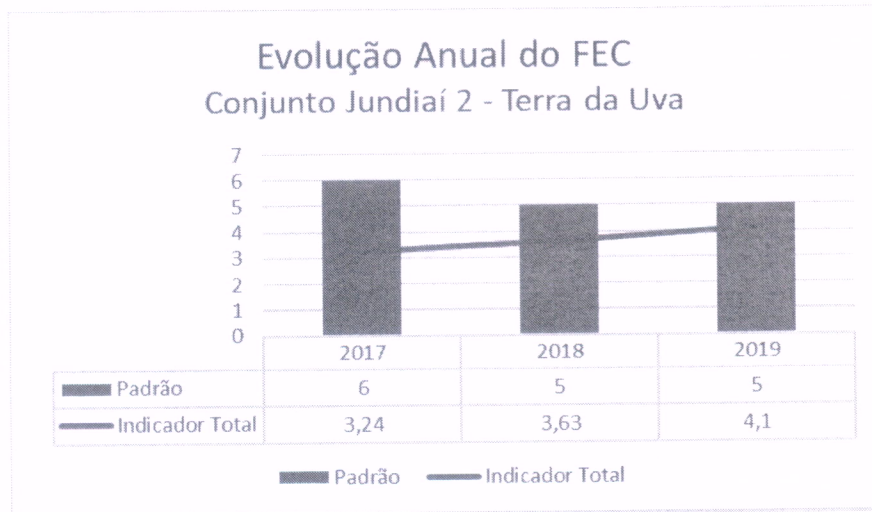
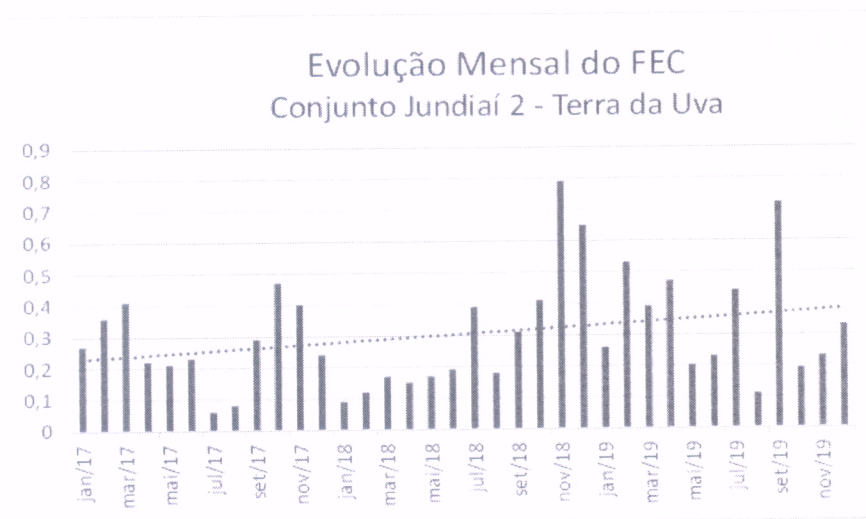
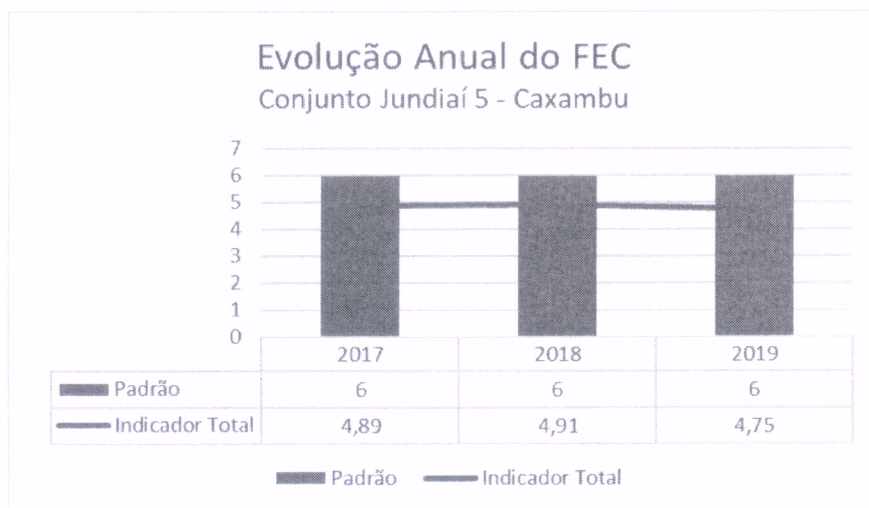
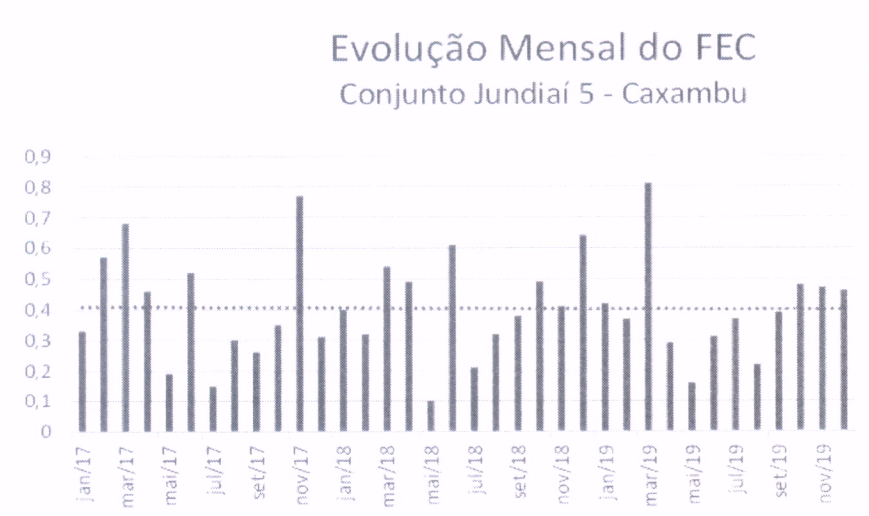
Indicador FEC anualizado e mensal dos conjuntos Jundiáí 2 - Terra da Uva e Jundiáí 5 - Caxambu

Com relação ao indicador FEC anual, os conjuntos Jundiáí 2 - Terra da Uva e Jundiáí 5 - Caxambu apresentaram, no período de 2017 a 2019, valores apurados inferiores ao limite regulado.

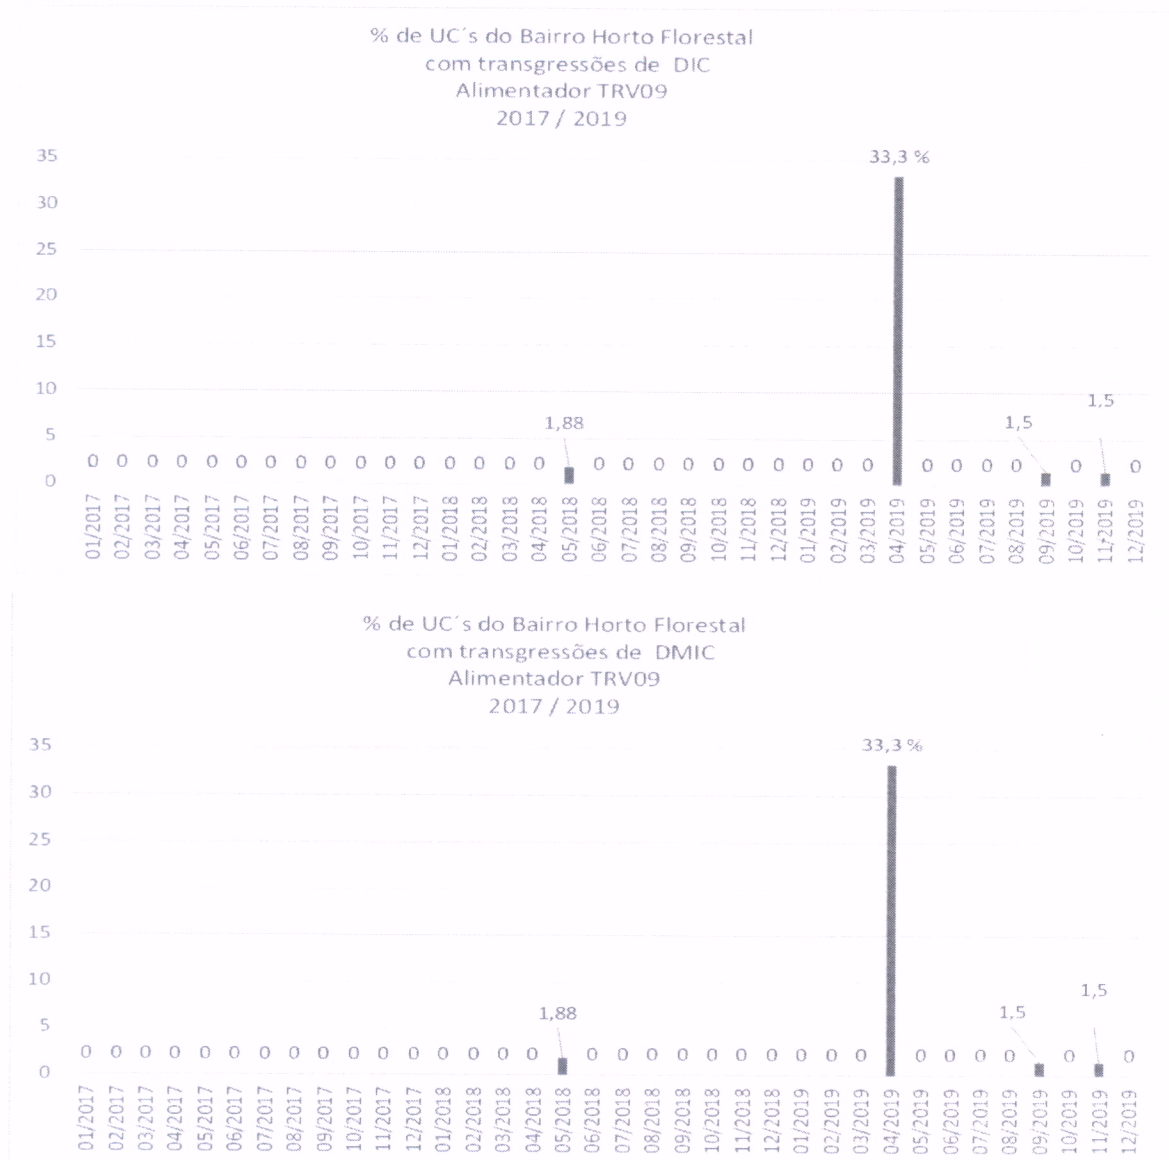
Conjunto Jundiaí 2 - Terra da Uva - Alimentador TRV09 - Indicadores DIC, FIC e DMIC

Destaca-se que, no período de janeiro de 2017 a dezembro de 2019, o alimentador TRV09, que atende aos consumidores do bairro Horto Florestal apresentou transgressão significativa para os indicadores DIC e DMIC, no mês de abril de 2019, envolvendo 33% das unidades consumidoras daquele bairro.

O indicador FIC, no período de janeiro de 2017 a dezembro de 2019, manteve-se dentro do padrão estabelecido.

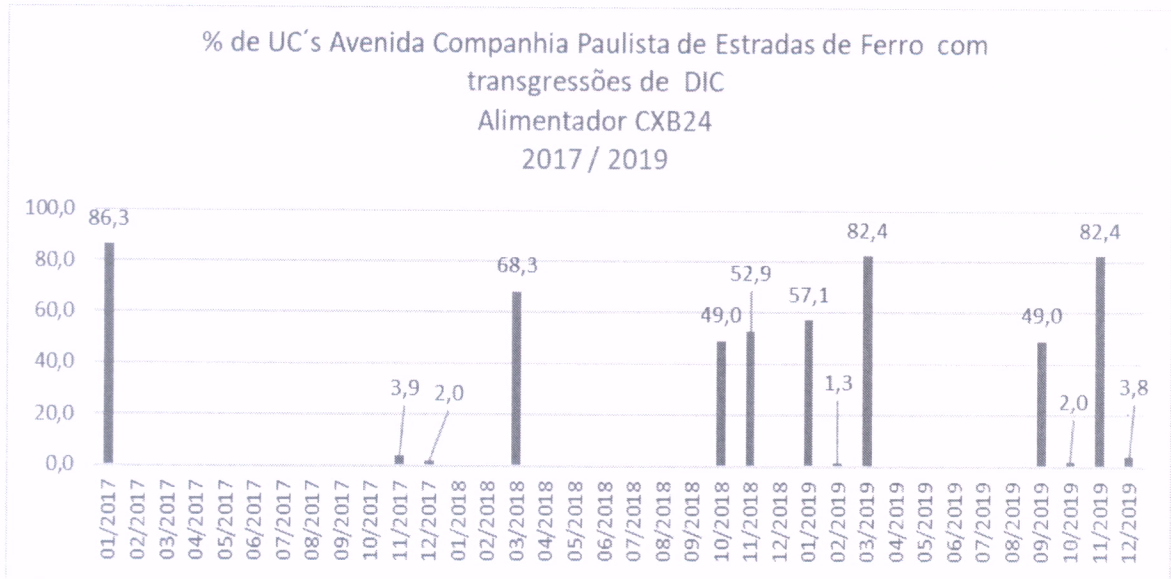
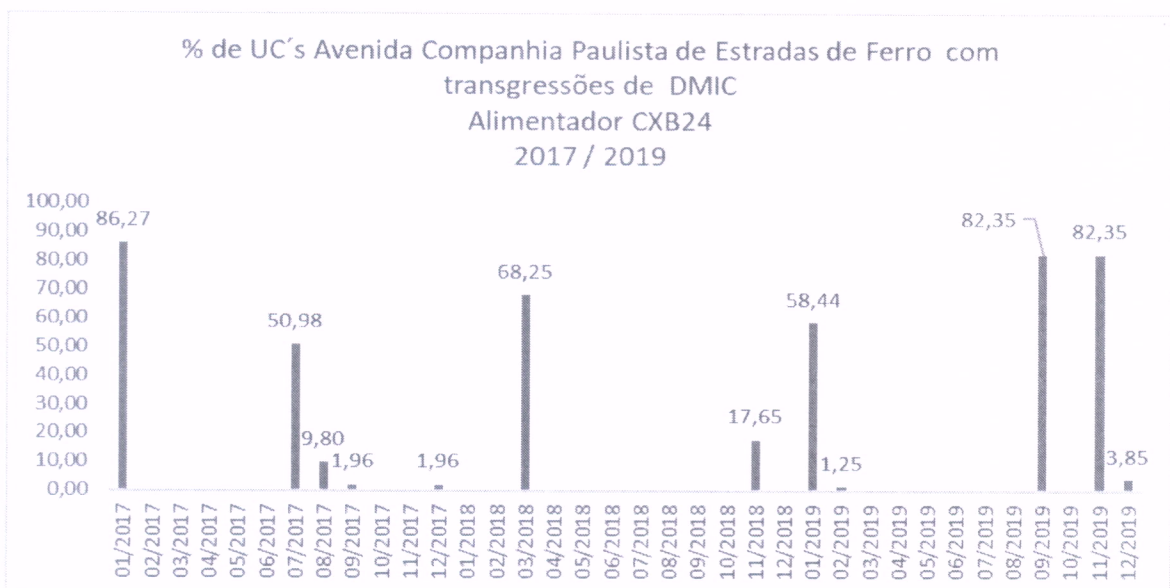
Conjunto Jundiá 5 - Caxambu - Alimentador CXB24 - Indicadores DIC, FIC e DMIC

Embora o indicador FIC não tenha sido transgredido com relação aos valores estabelecidos para o período de 2017 a 2019, nota-se, pelos Gráficos, a seguir, que o alimentador CXB24, no tocante ao DMIC, ultrapassou com maior frequência os limites estabelecidos, com destaque para os meses de janeiro de 2017, setembro e novembro de 2019, cujos limites individuais estabelecidos pela Aneel, foram ultrapassados em percentuais superiores a 80% do total de unidades consumidoras da Avenida Companhia Paulista de Estradas de Ferro.
