INDICAÇÃO Nº 3.274

Instalação de redutor de velocidade e sinalização adequada em curva acentuada na Rua Paulo Molena próximo ao entroncamento com a Rua Sérgio Grégio (Medeiros).

ANEXO DA INDICAÇÃO N° 3.274

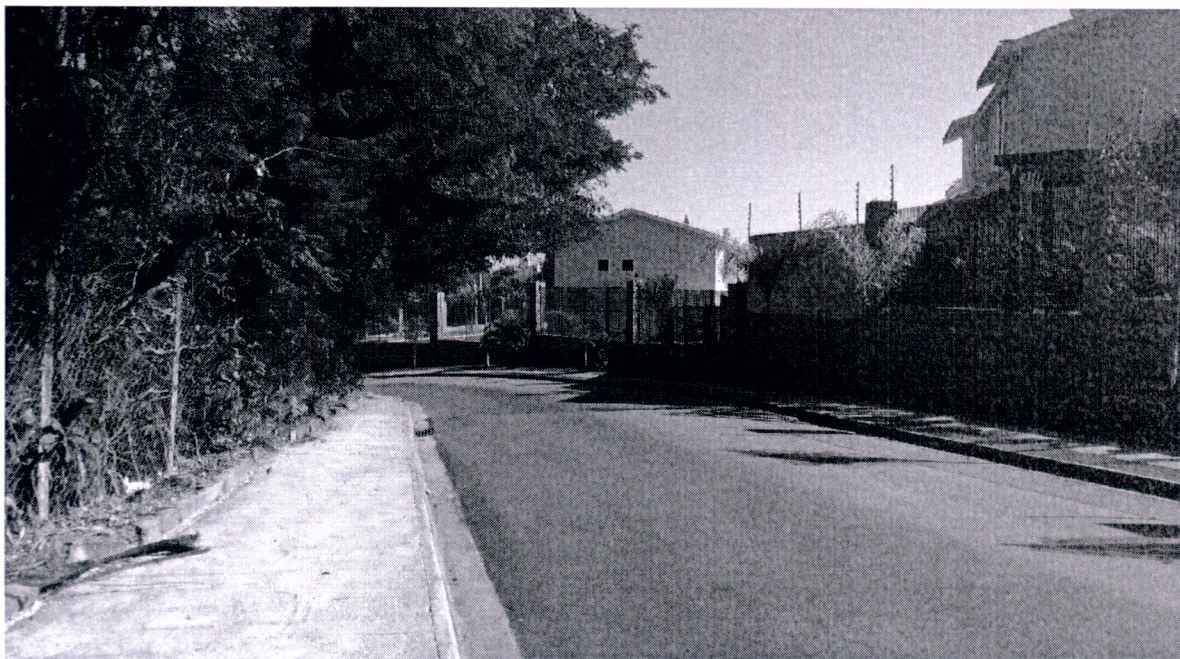
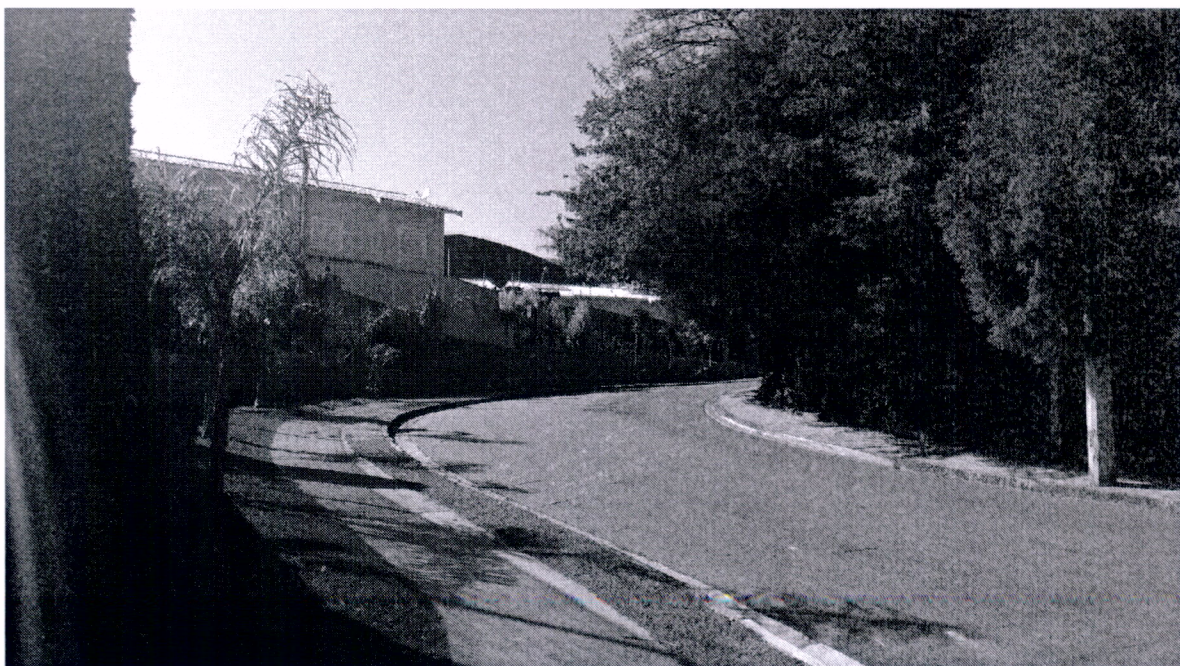
Considerando que na Rua Paulo Molena, próximo ao entroncamento com a Rua Sérgio Grégio, Medeiros, há uma curva bem acentuada, e fui procurado por moradores locais que estão preocupados com a quantidade de veículos que trafegam em alta velocidade (*fotos anexas*);

Considerando tratar-se de via de mão dupla com um fluxo considerável de veículos, principalmente em horários de pico,

INDICO ao Chefe do Executivo sejam adotadas as providências cabíveis, junto ao setor competente, para **instalação de redutor de velocidade e sinalização adequada na curva acentuada acima indicada.**
