INDICAÇÃO Nº 5666

Ações visando a solução do problema de inundações na Av. Nações Unidas, altura do 2300, na Vila Esperança.

Refer.: Indicação nº 5666 – Câmara municipal

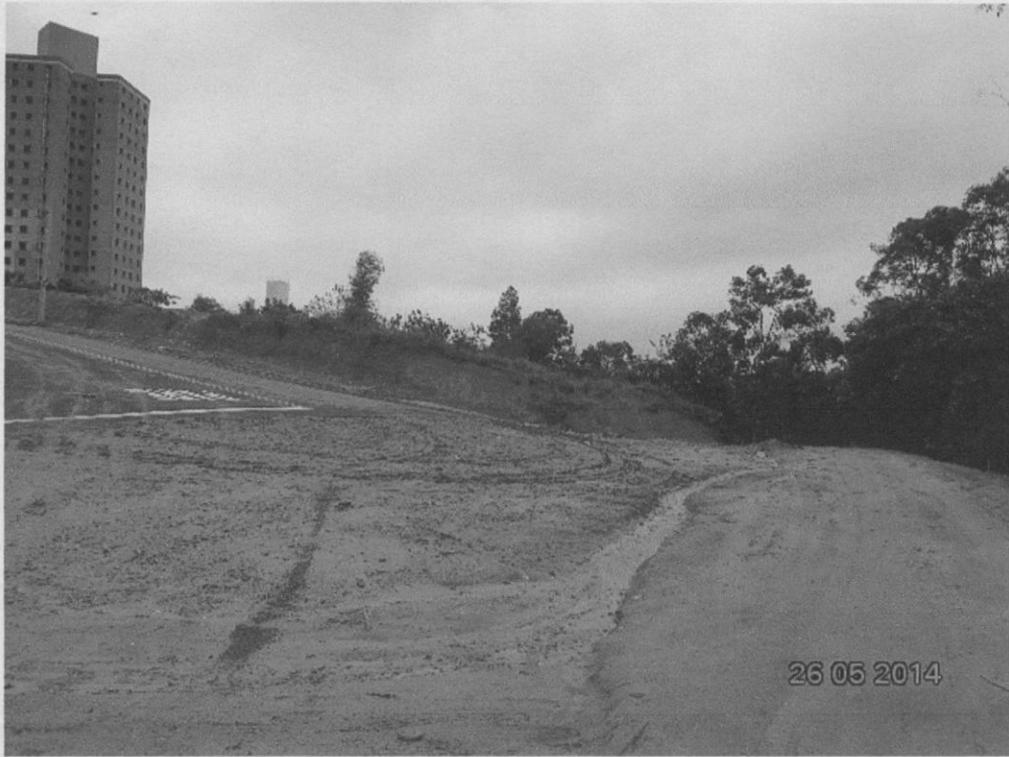
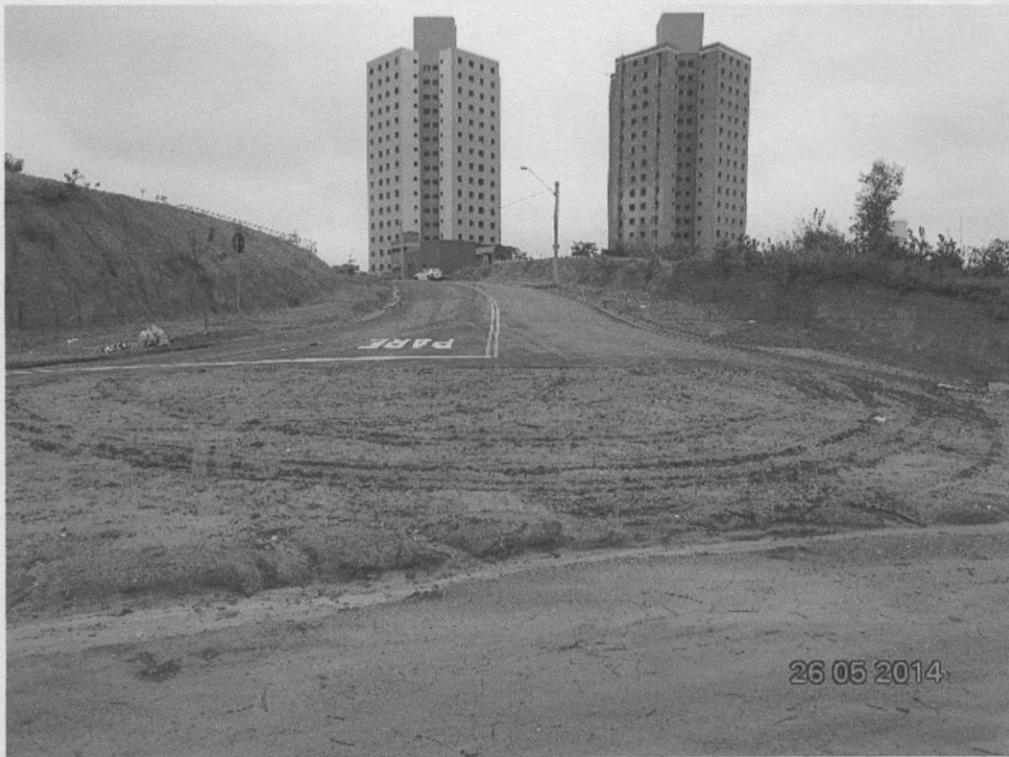
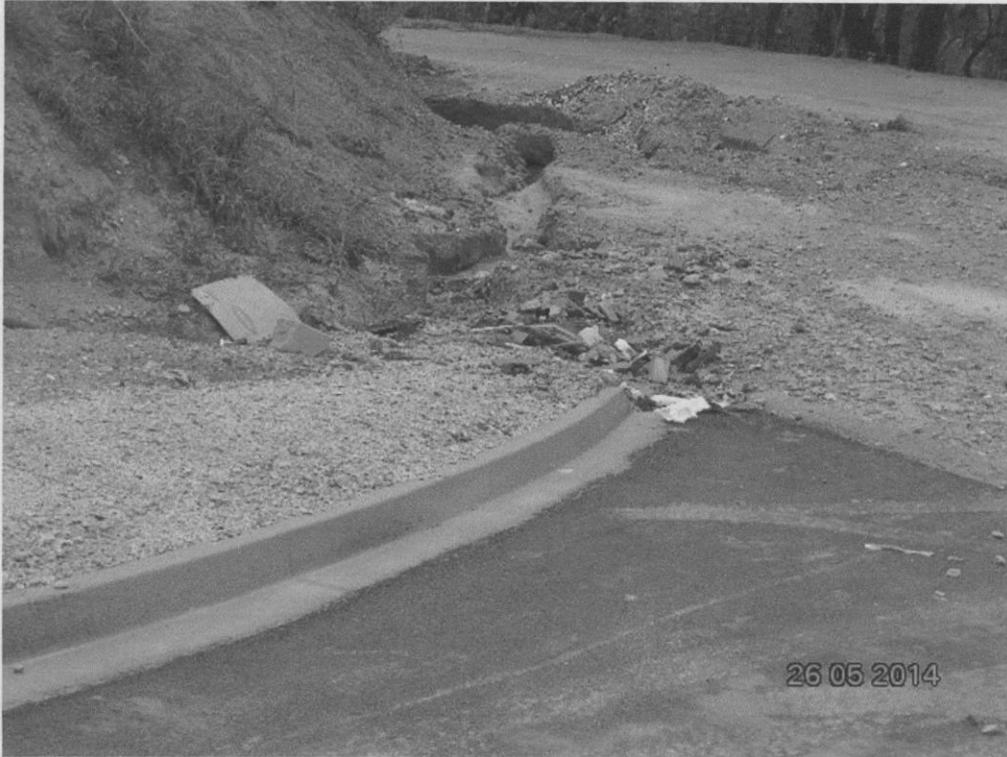
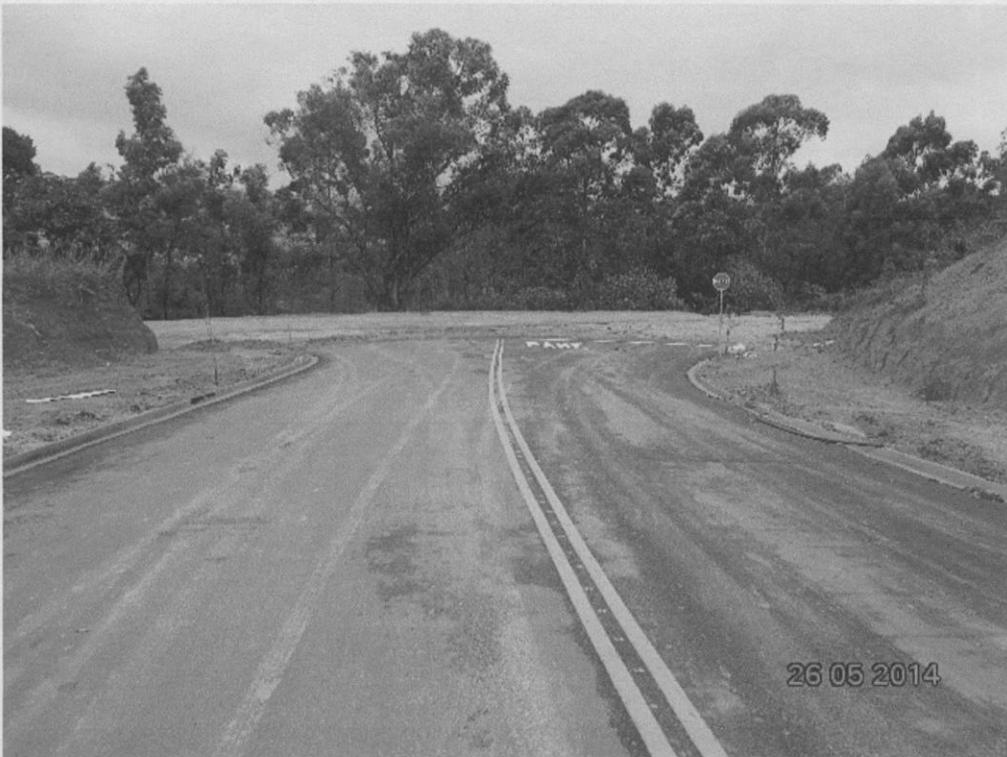
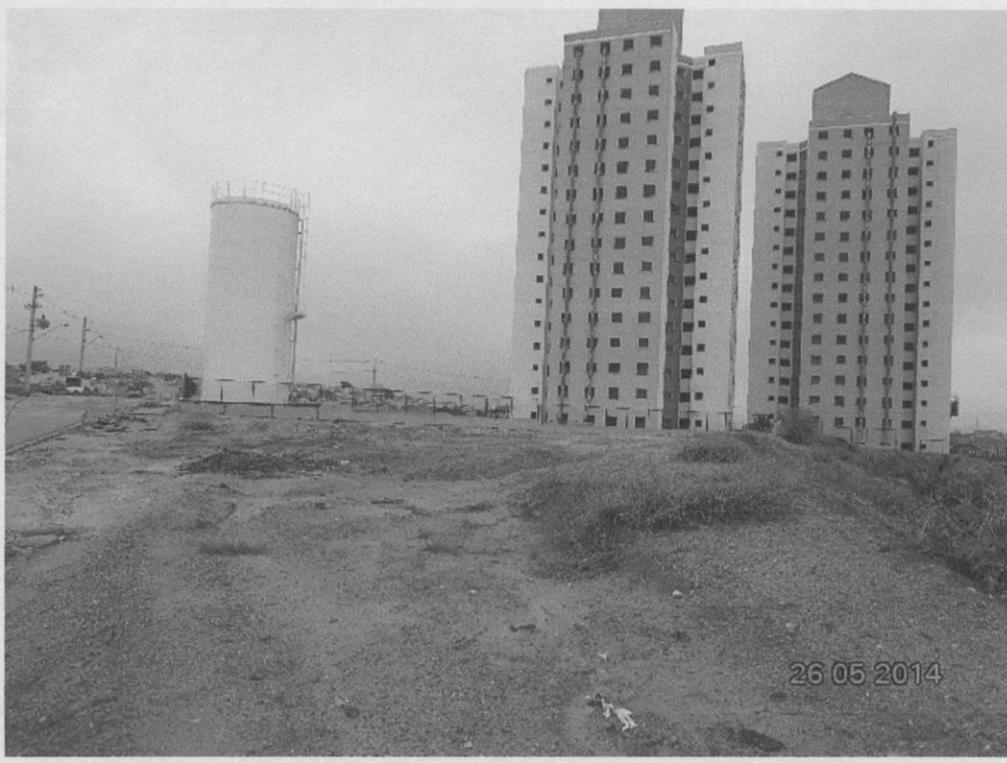
Conforme vistoria constatamos que houve acréscimo na contribuição de águas pluviais para a Estrada da Boiada, procedente dos condomínios recém construídos e em construção, pela incorporadora “Santa Angela”.

Tal aumento dessas águas pluviais acabou escoando para a Av. Nações Unidas, causando os problemas descritos nesta indicação.

Sugerimos ao setor de obras particulares para as providências cabíveis, antes do recebimento dessas obras pela municipalidade.

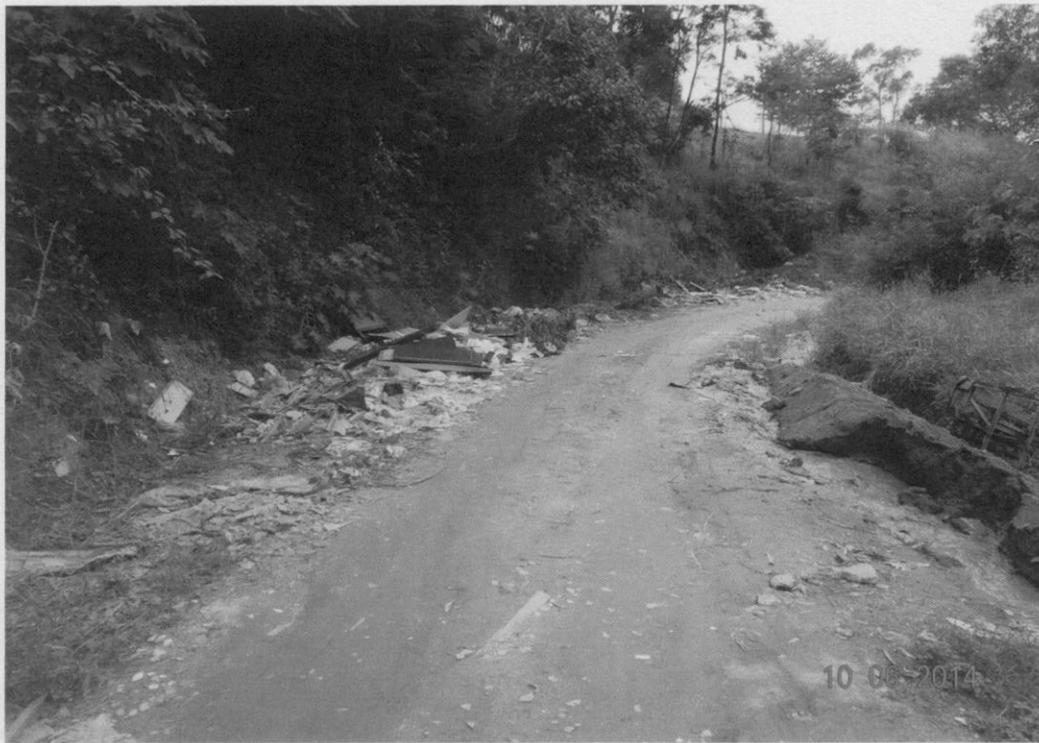
O que ocorre é que a estrada é local de despejo de entulhos, os quais obstruem as bocas de lobo existentes e desviam o caudal.

IMAGEM DA ESTRADA DA BOIADA, MOSTRANDO OS ENTULHOS

Uma solução seria o fechamento da estrada para veículos no trecho inicial, a partir da Av. Nações Unidas, a fim de que não houvesse mais despejo de entulhos na mesma.

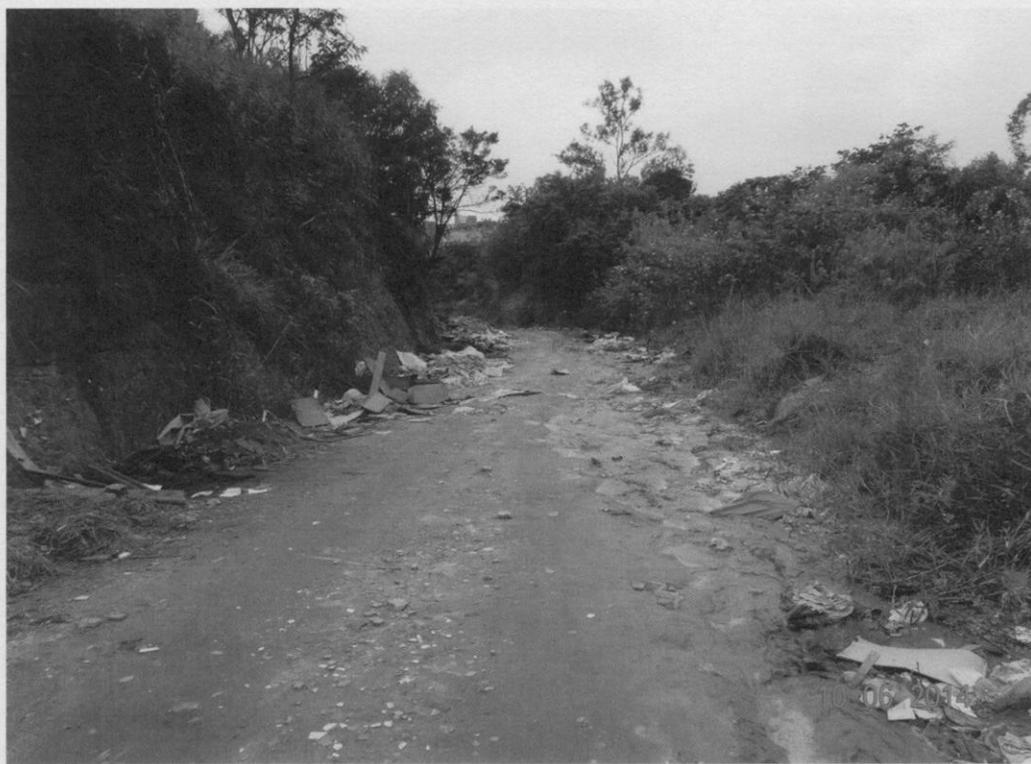
MAIS UMA IMAGEM, MOSTRANDO O ENTULHO E A ÁGUA ESCOANDO ATRAVÉS DELES

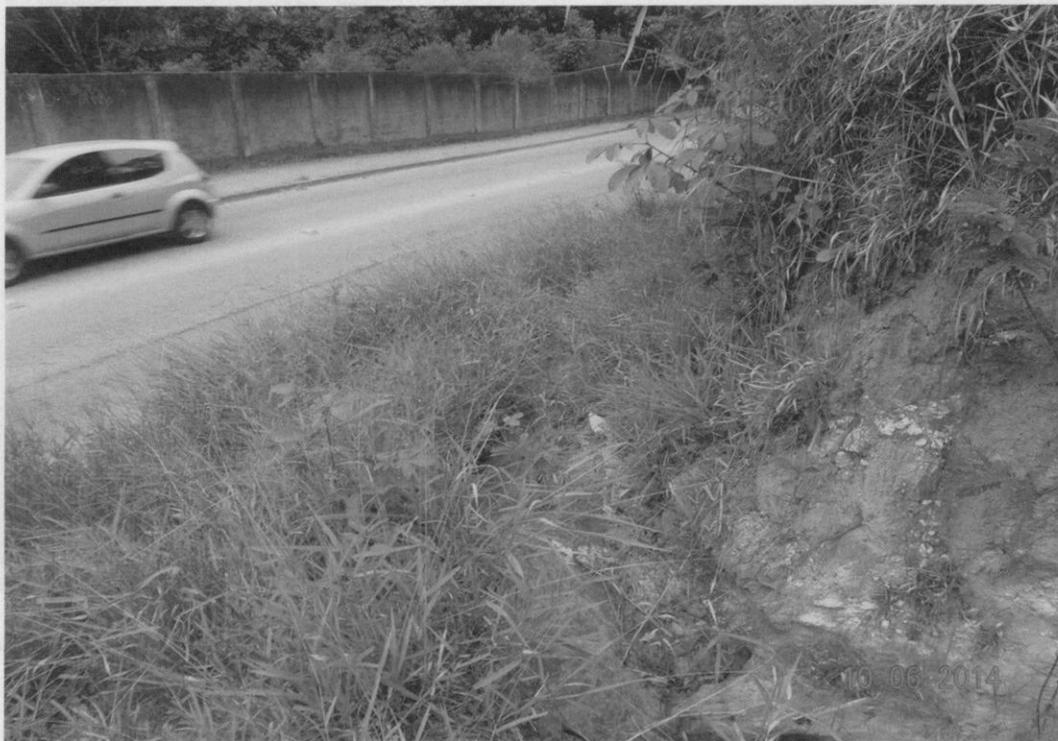
CAMINHAMENTO DAS ÁGUAS PARA A AV. NAÇÕES UNIDAS

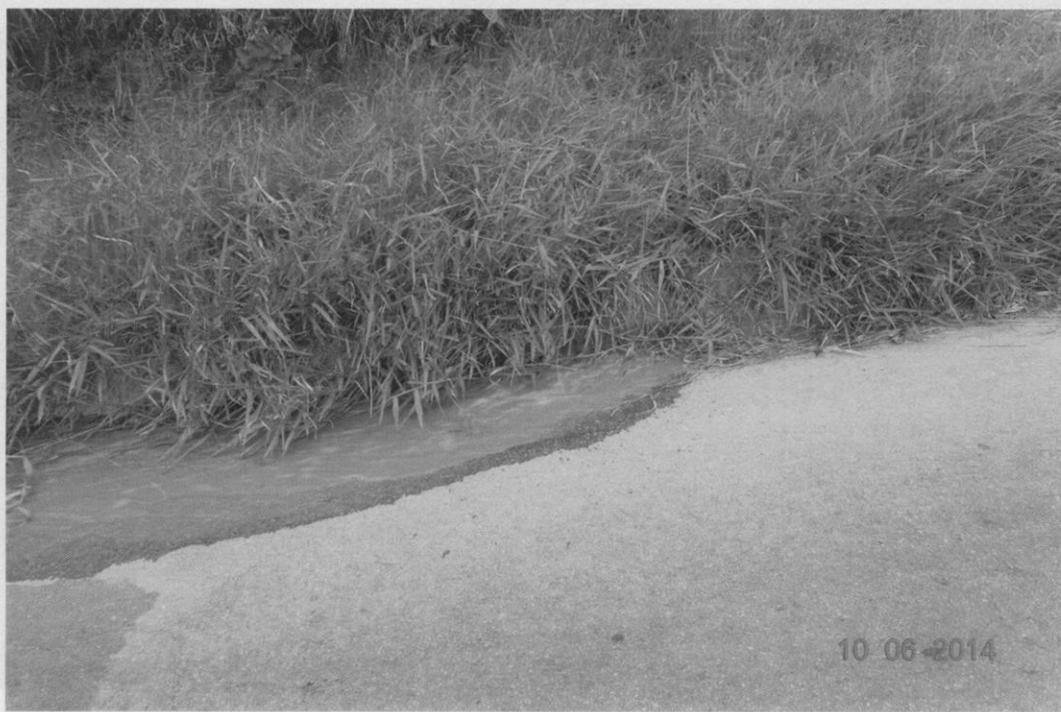
AS ÁGUAS ESCOANDO PARA A AV. NAÇÕES UNIDAS

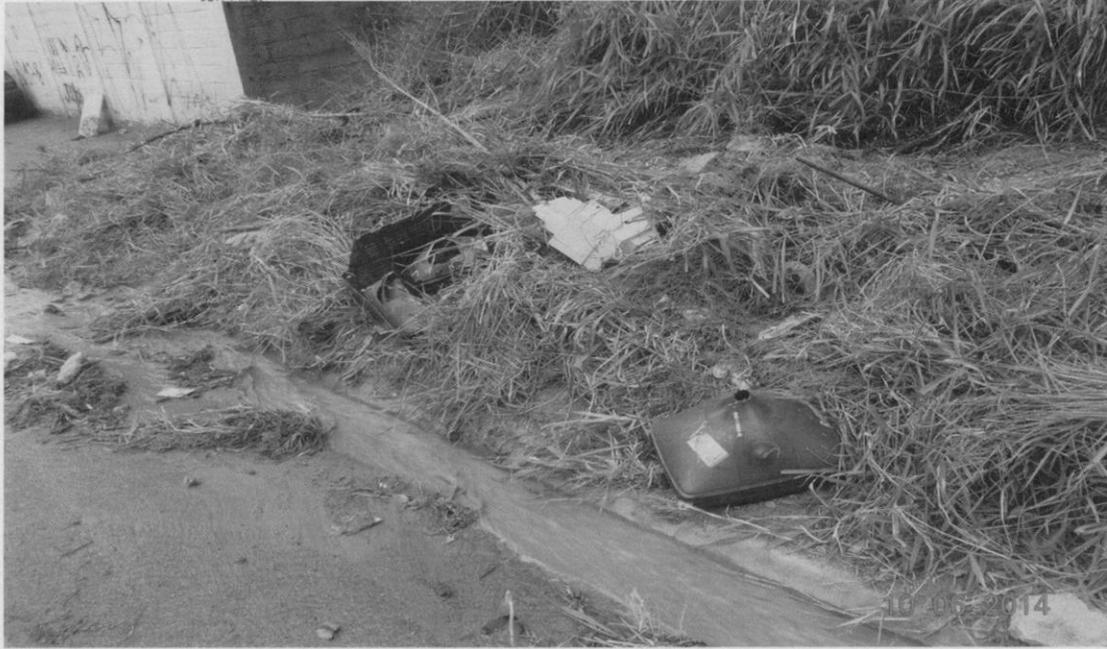
ENTULHO NO PASSEIO DA AV. NAÇÕES UNIDAS

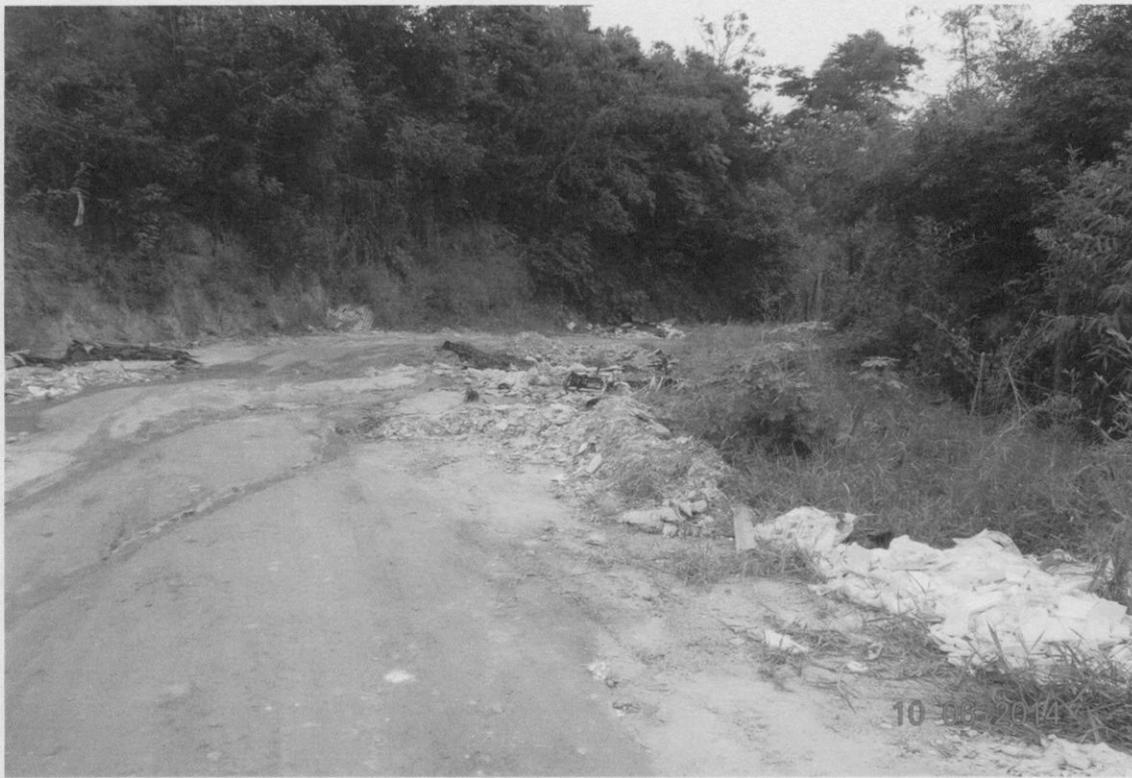
OUTRA VISTA DE ENTULHOS NA ESTRADA DA BOIADA

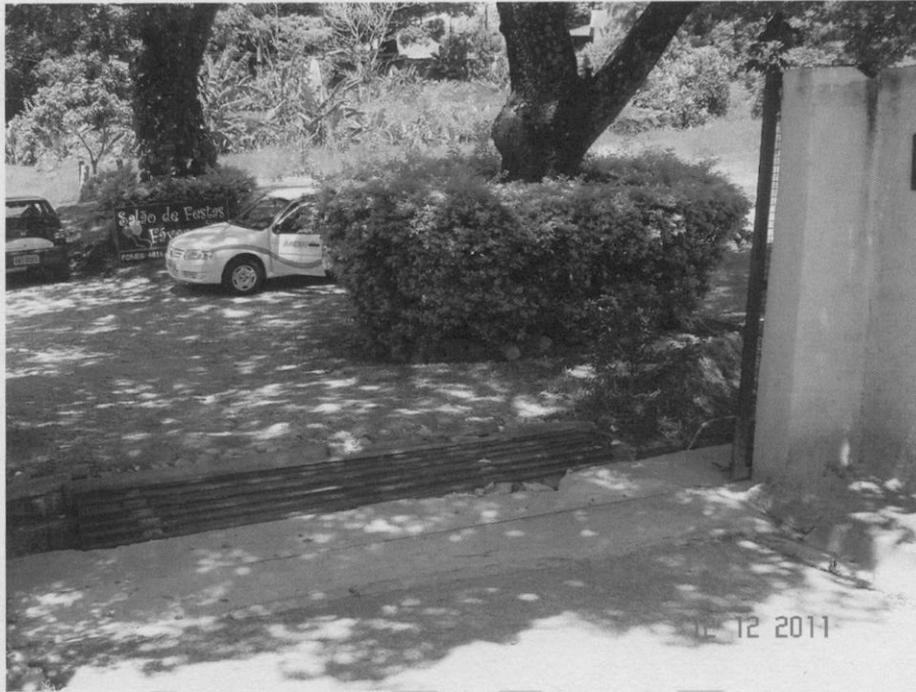
FOTO 01→

VISTA FRONTAL DA PROPRIEDADE NA AVENIDA NAÇÕES UNIDAS, 2317

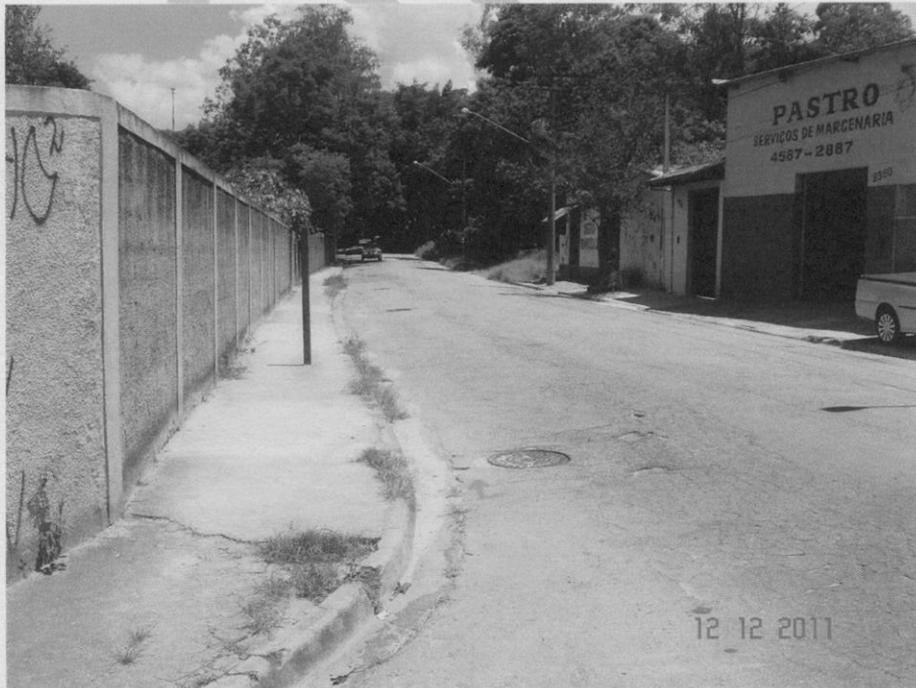
FOTO 02→
PROPRIEDADE

VISTA DA AVENIDA NAÇÕES UNIDA DA EMBOCADURA DE ENTRADA DA

Para o caso específico da propriedade na avenida Nações Unidas, solicitamos que seja estudada possibilidade de reconstituição do passeio, através da Secretaria de Serviços Públicos, pois segundo as proprietárias a embocadura foi executada pela empreiteira que pavimentou a avenida. Com isso, tentaríamos bloquear o carregamento de material para dentro, caso exista mais material na estrada da Boiada.

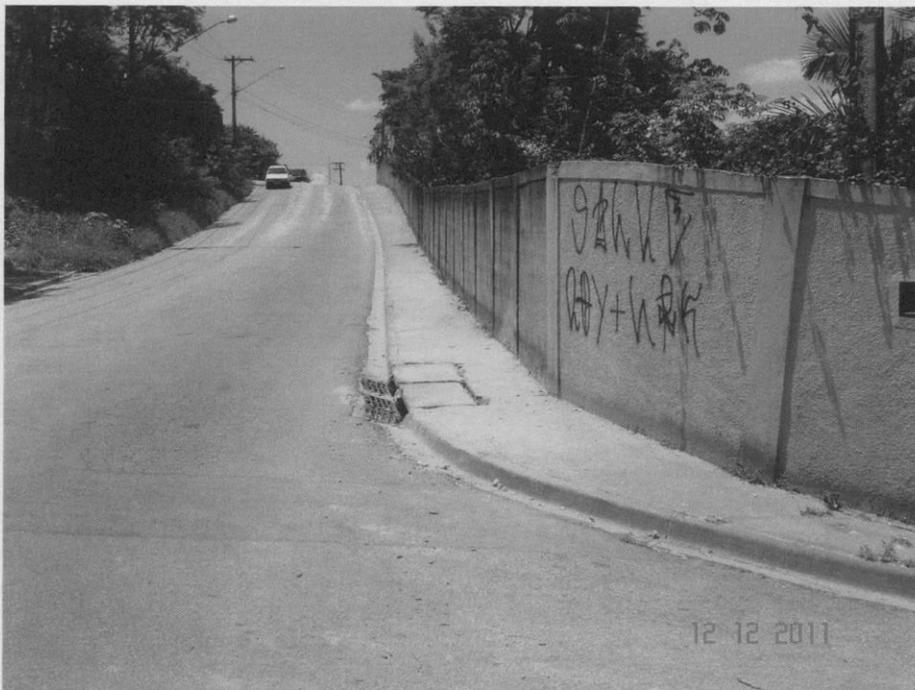
FOTO 03→ VISTA DA AVENIDA NAÇÕES UNIDA DA EMBOCADURA DE ENTRADA DA PROPRIEDADE

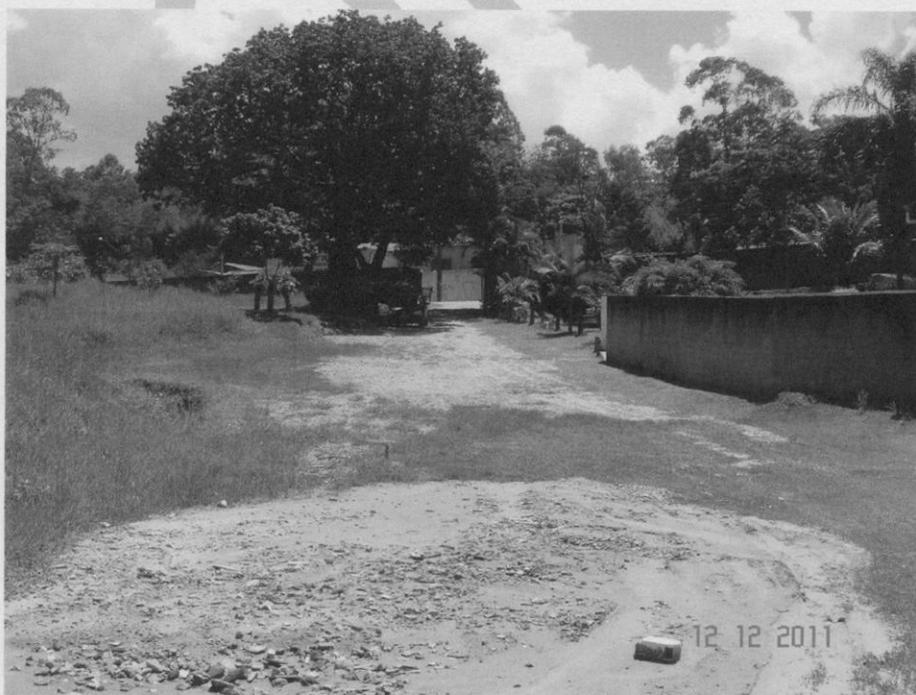
FOTO 04→ VISTA DO FUNDO PARA A FRENTE DENTRO DA PROPRIEDADE.

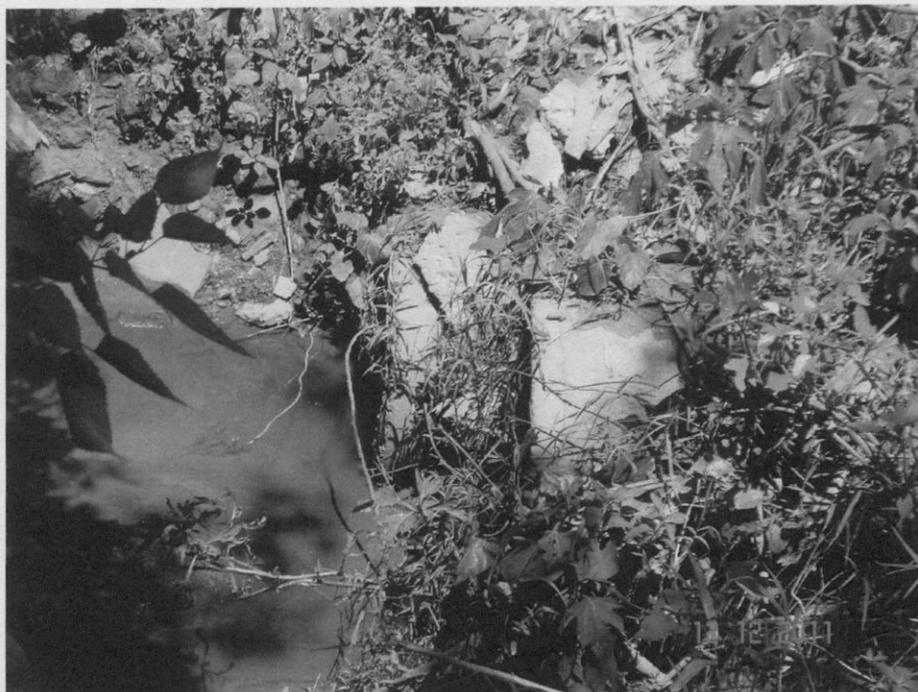
FOTO 05 → CÔRREGO EXISTENTE NA PROPRIEDADE – QUE ENCONTRA-SE ASSOREADO

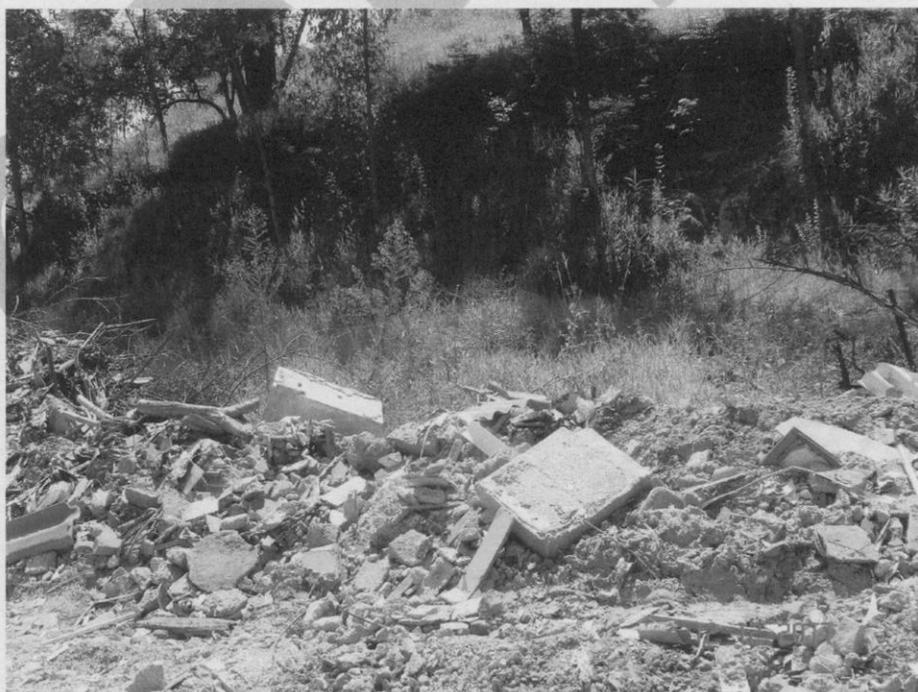
Em suma, os entulhos – que são depositados em quantidades absurdas na Antiga Estrada da Boiada – são carregados pelas chuvas para as galerias, que ficam entupidas e não captam mais as águas pluviais. Assim, os entulhos são carregados para dentro da propriedade vistoriada. Cogitou-se, inclusive, no fechamento da estrada já que sua utilização para acesso às propriedades se tornou secundária.

FOTO 06 → ENTULHO LOCALIZADO A MONTANTE DA PROPRIEDADE – ANTIGA ESTRADA DA BOIADA

Entendo, portanto, que deva ser limpa a estrada e tomadas providências para coibir o despejo de entulhos no local.

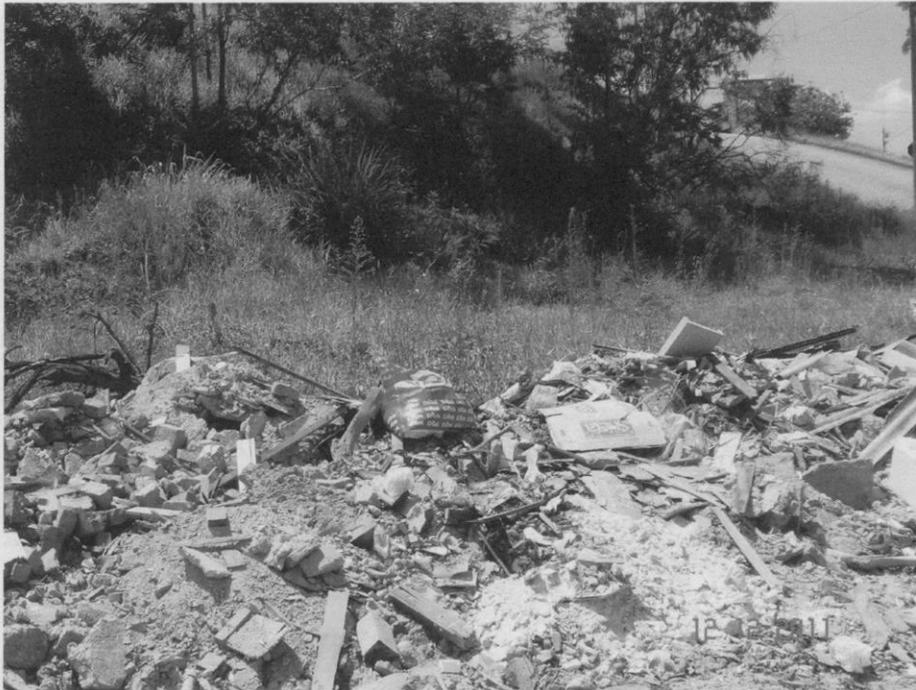
FOTO 07 → ENTULHO LOCALIZADO A MONTANTE DA PROPRIEDADE –
ANTIGA ESTRADA DA BOIADA

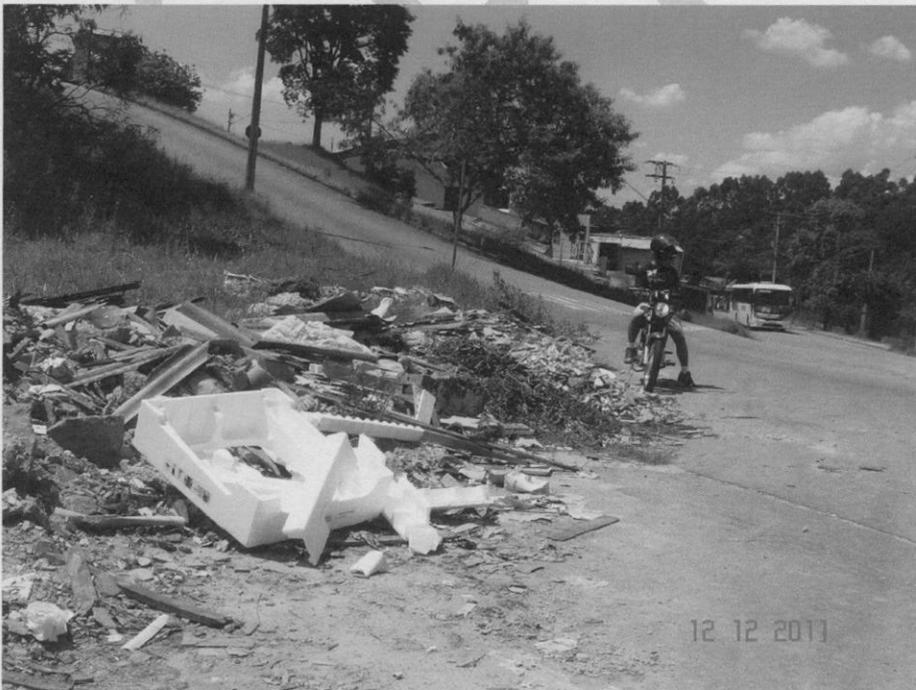
FOTO 08 → ENTULHO LOCALIZADO A MONTANTE DA PROPRIEDADE –
ANTIGA ESTRADA DA BOIADA

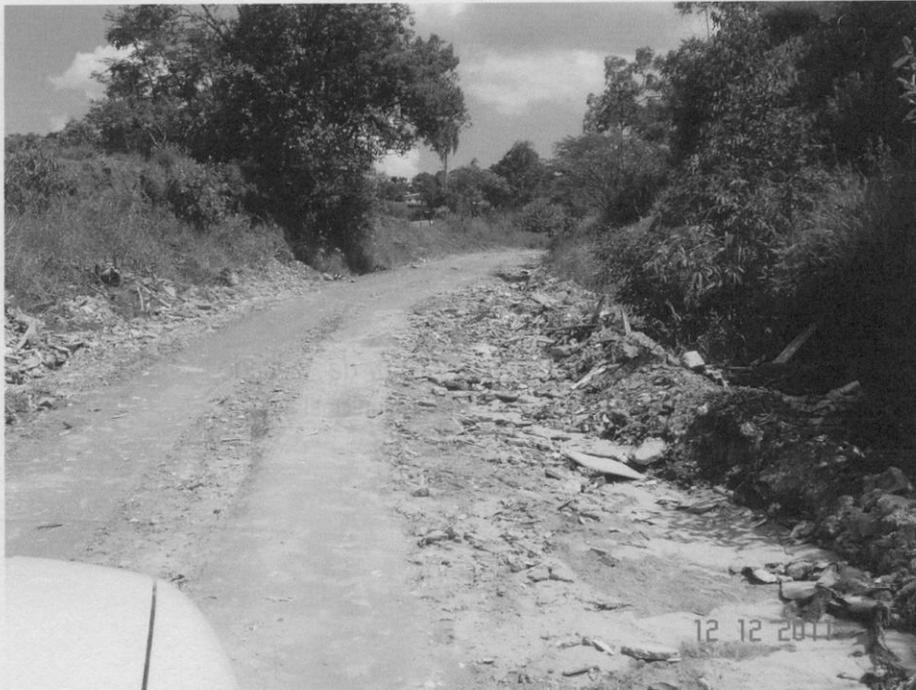
FOTO 09 → ENTULHO LOCALIZADO A MONTANTE DA PROPRIEDADE – ANTIGA ESTRADA DA BOIADA

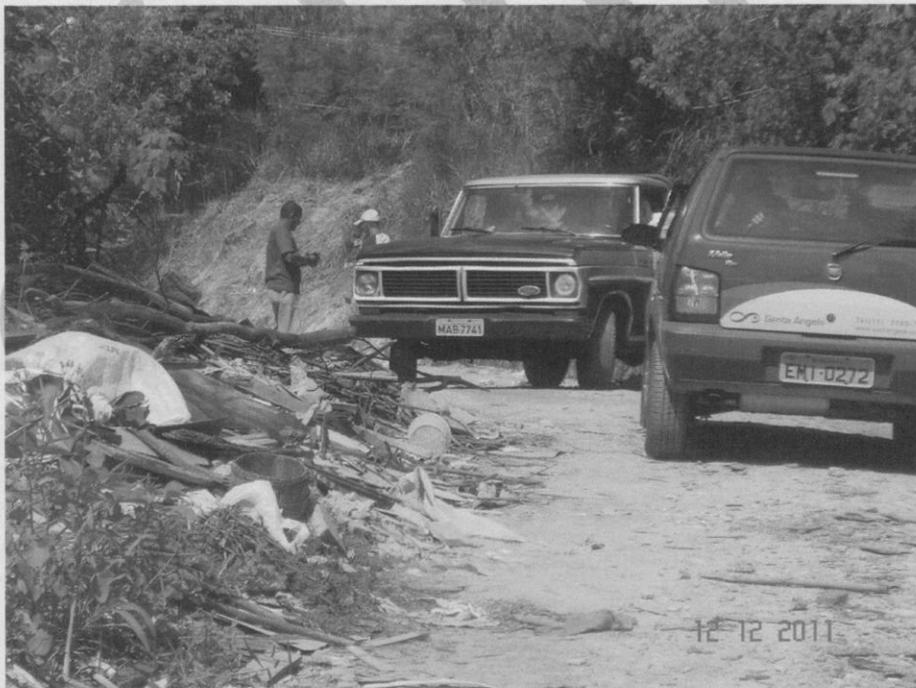
FOTO 10 → FLAGRANTE DE VEICULO DA MARCA FORD – F1000 FAZENDO DESCARGA DE ENTULHO NA ESTRADA DA BOIADA.
