Câmara Municipal de Jundiaí
Estado de São Paulo

INDICAÇÃO Nº 6117

Construção de galerias de águas pluviais no Jardim Ermida I.

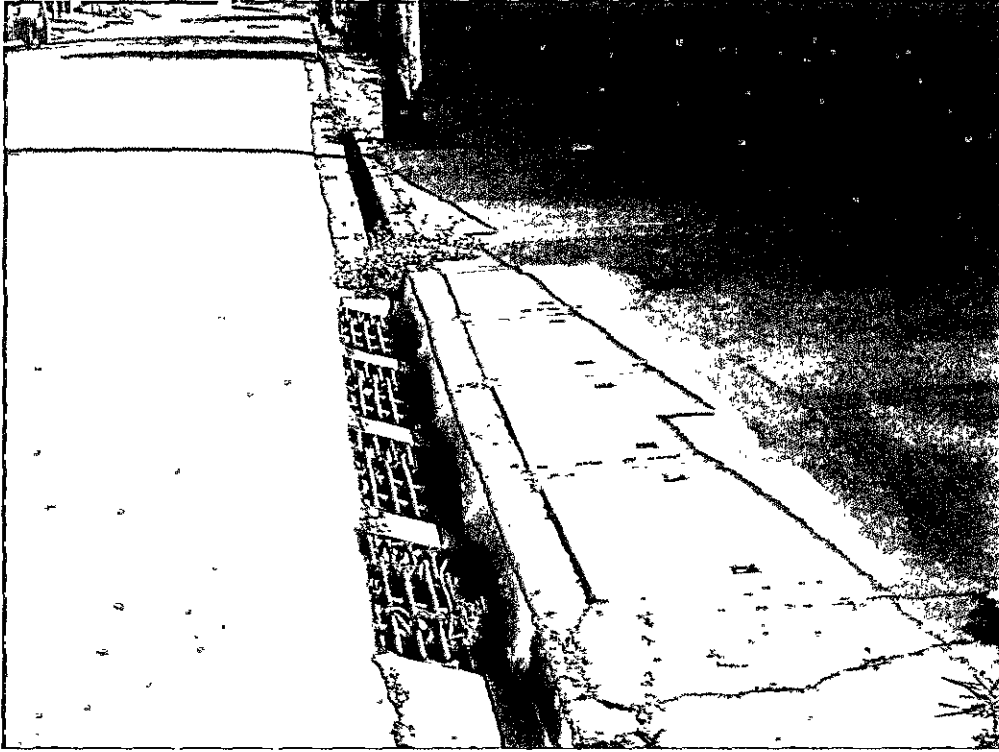
- 1) as vias do Jardim Ermida I não possuem galerias em algumas ruas porque o sistema formado por parte da seção transversal da rua, guia e sarjeta escoam superficialmente a contento as águas pluviais, isto é, atende tecnicamente;
- 2) pontualmente, na Rua Antônio Lucato a água de chuva atingia velocidade acima do tolerável;
- 3) nesta rua foram implantadas bocas de lobo (defronte ao novo prédio residencial) que reduziram a velocidade da água para valor dentro do admissível.

Fig. 01 ==> boca de lobo nova na Rua Antônio Lucato

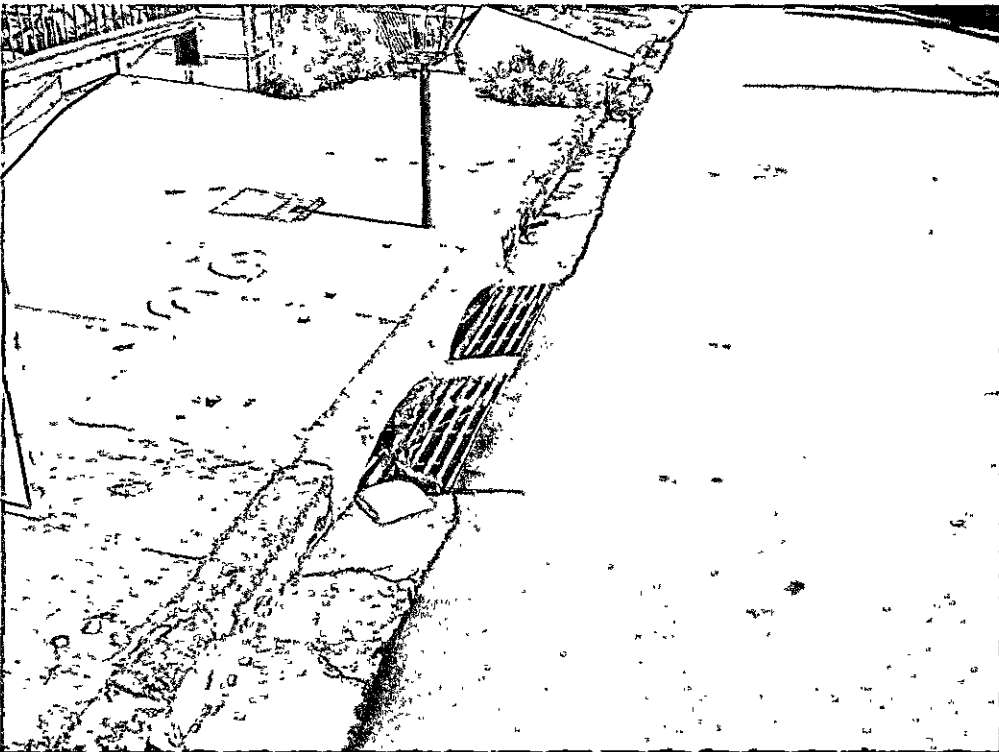
Fig. 02 ==> boca de lobo reformada na Rua Antônio Lucato
