INDICAÇÃO Nº 11004

Construção de galerias pluviais na Rua Voluntários da Pátria – Jardim das Orquídeas.

Ref.: Ind. nº 11.003/2015 e 11.004/2015 – Câmara Municipal de Jundiaí

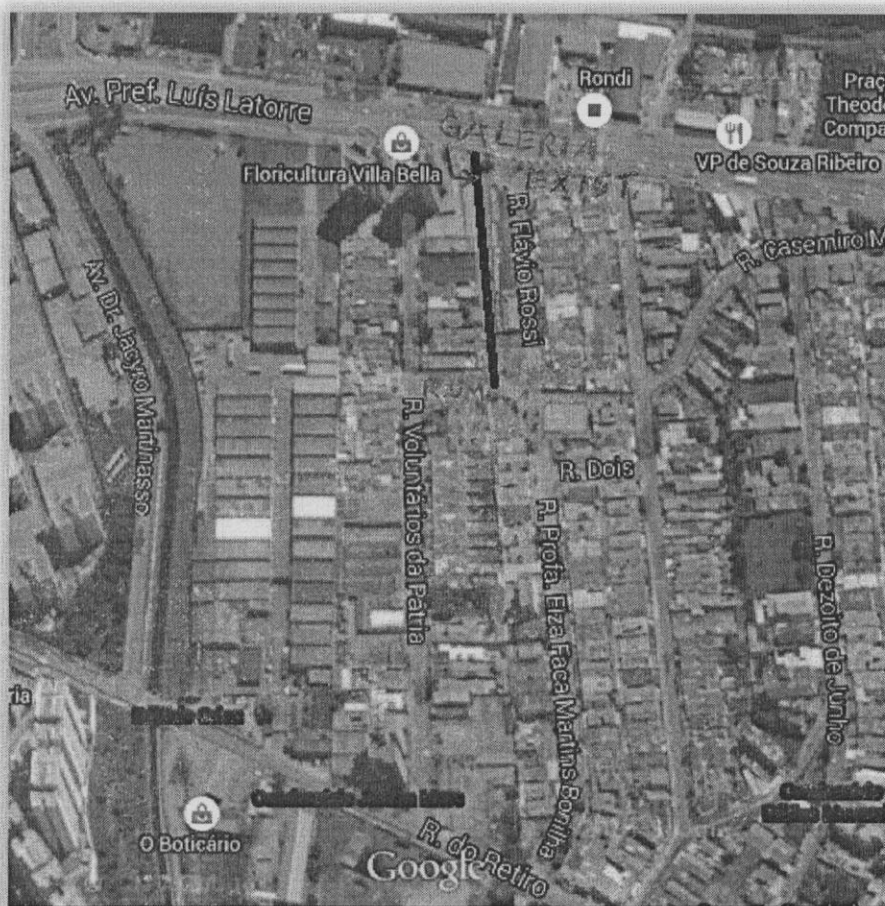
Obs.: foto aérea anexo.

Conforme vistoria constatamos que as bocas de lobo e poços de visita estão assoreados, estando com águas paradas em seu interior.

A Rua Voluntários da Pátria possui grande extensão e tem pouquíssima caída (desnível).

Será necessário um levantamento topográfico da região para se fazer um projeto de novas galerias, até a galeria mais próxima existente na Rua um (travessa da Voluntários da Pátria).

Sugiro a princípio que seja feita a limpeza das bocas de lobo e poços de visitas existentes a desobstrução da tubulação com jato de água pressurizado.
